Von der IHK zu Leipzig öffentlich bestellter und vereidigter Sachverständiger
Für Pilz- und Insektenschäden an Bauholz und deren Sanierung**Ingenieurbüro für Holzschutz, Pilz- und Insektenbefall**

Holzschutztechnisches Gutachten**Schadensort: Arno- Nitzsche- Straße 8, 04277 Leipzig****Teilbereich: Dachgeschoss
Holzbalkendecke über 3. OG****Anlass: Untersuchung auf Holz zerstörende Pilze und Insekten
in Zusammenhang mit dem geplanten Dachgeschossausbau****Auftrag:**

Die Begutachtungen und Beratungen fanden am 25.06.2024 und am 16.07.2024 statt.

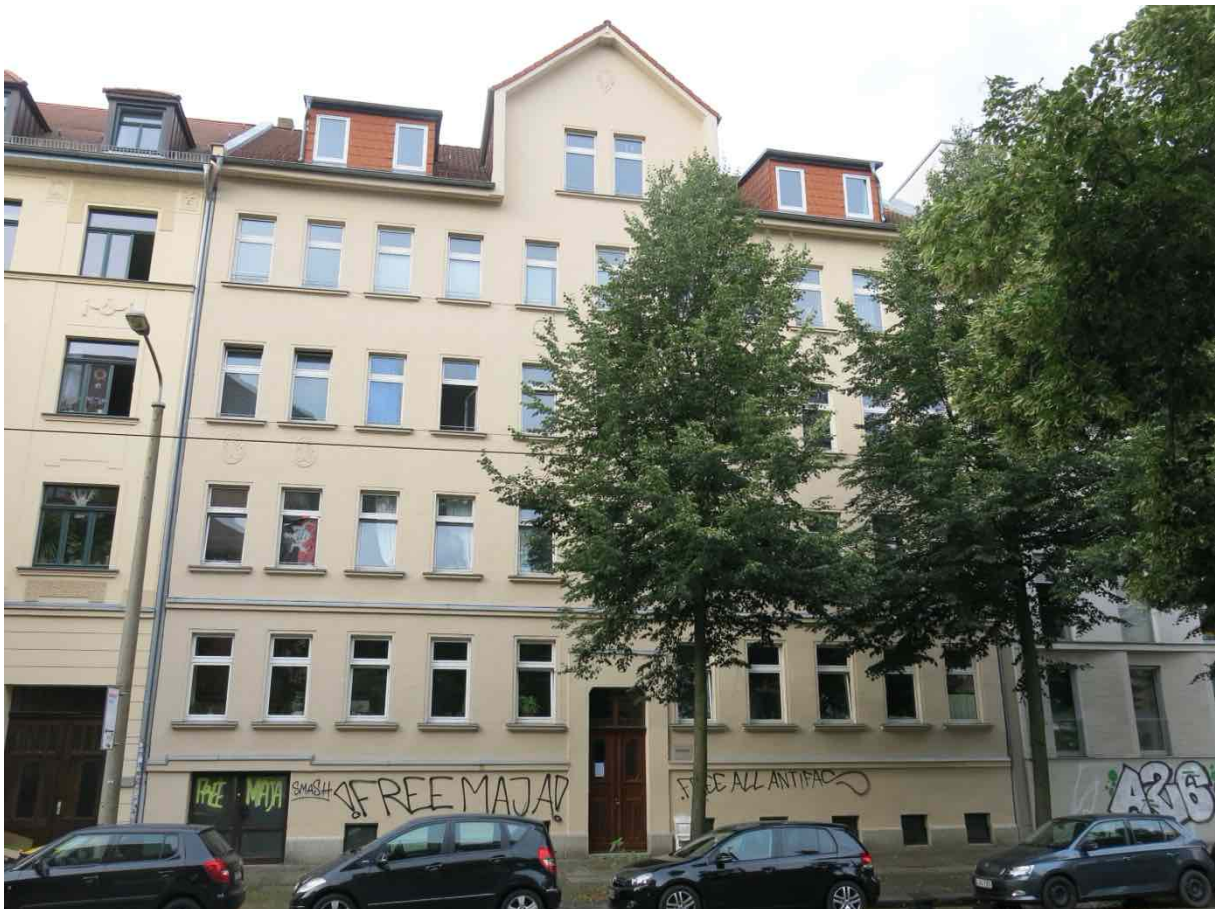
Ansicht des Hauses Arno- Nitzsche- Straße 8 in Leipzig

Untersuchungsbereich ist das Dachgeschoss, insbesondere die Holzbalkendecke über dem 3. Obergeschoss. Nordseite.

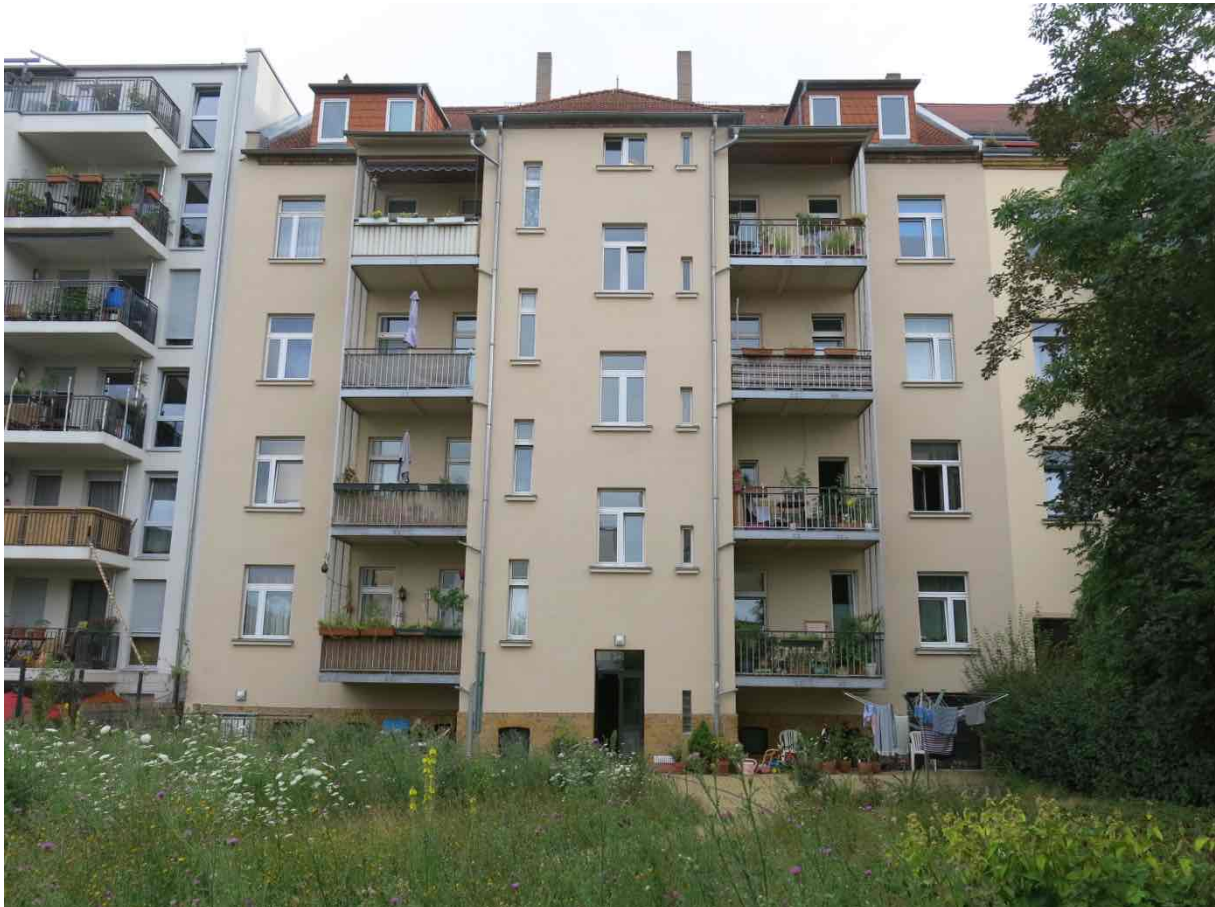
Ansicht des Hauses Arno- Nitzsche- Straße 8, im Hof
Südseite.

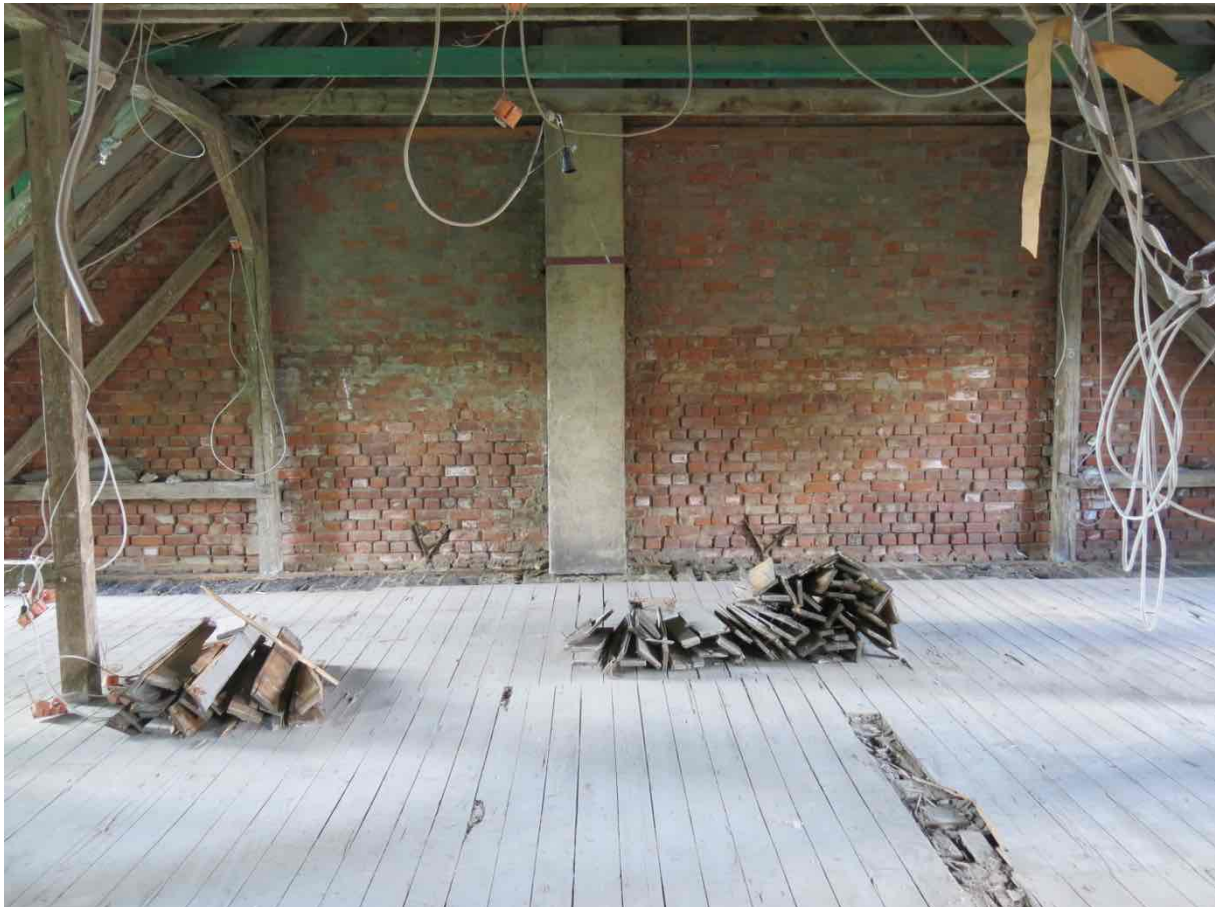
Dachgeschoss
Übersichtsaufnahme, Achsen 25 – 30/ A - F

Westgiebel. Streichbalken sind zur Begutachtung freigelegt.

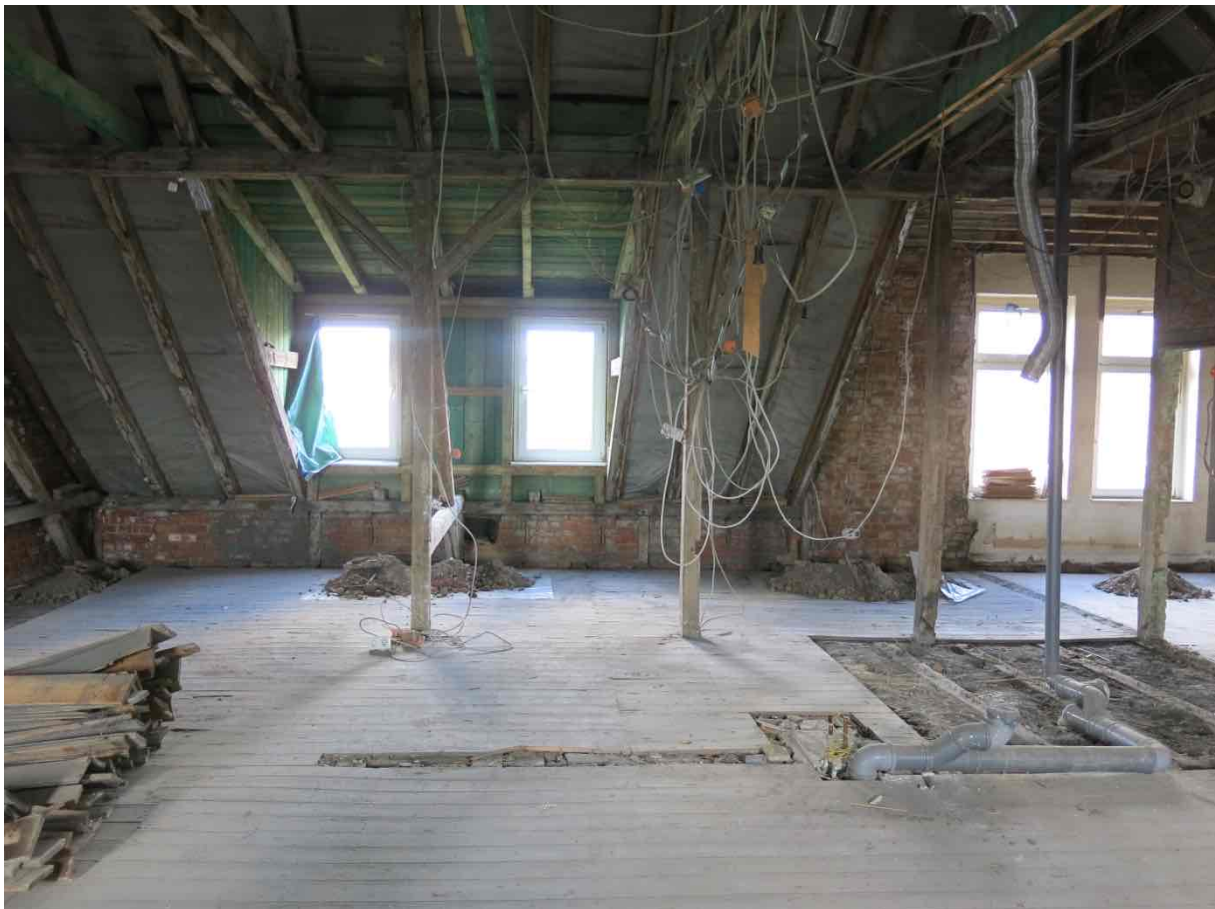
Dachgeschoss
Übersichtsaufnahme, Achsen 17 – 30/ A - C

Blickrichtung Arno- Nitzsche- Straße. Balkenköpfe entlang der Außenwand und der technisch getrocknete Wasserschadensbereich in einem früher vorhandenen Bad sind zur Kontrolle auf Holzschäden freigelegt.

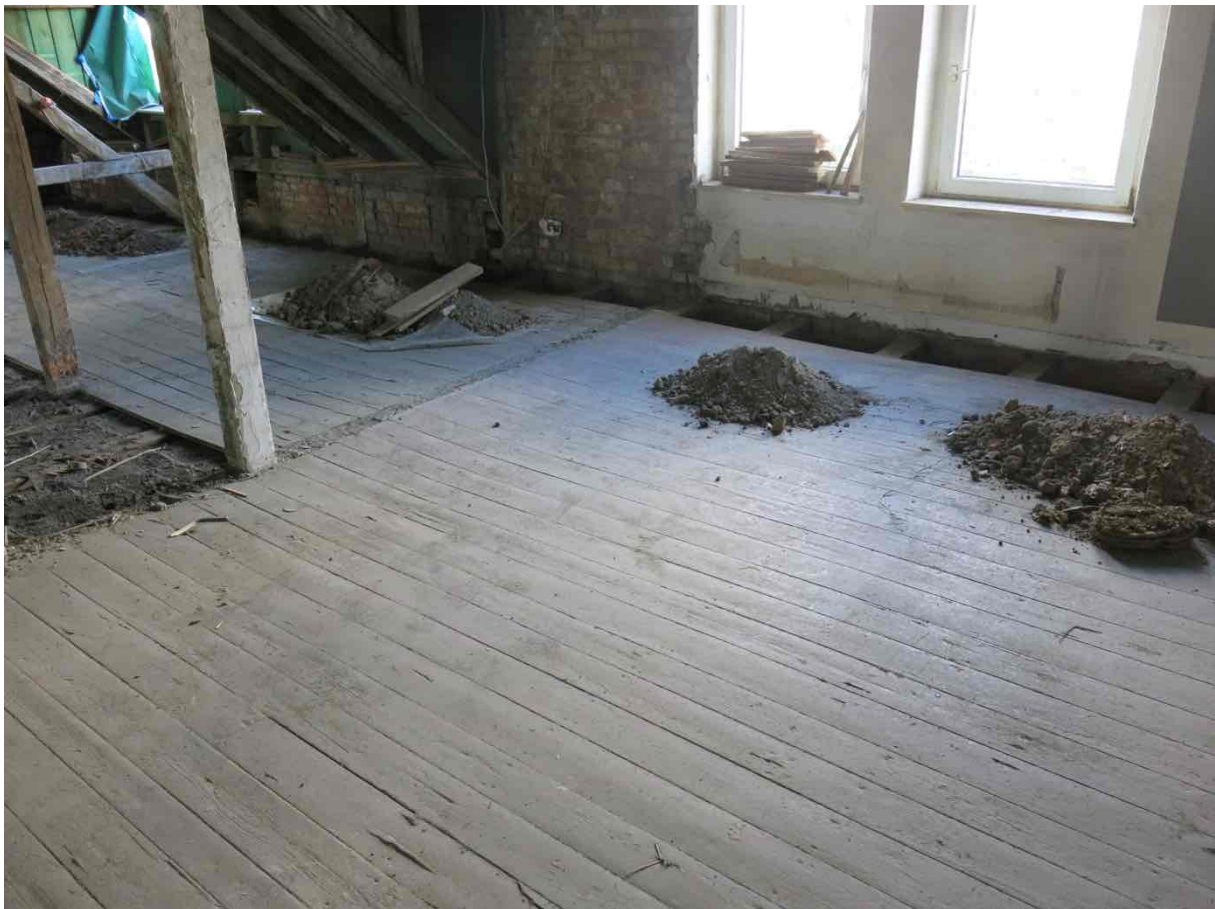
Dachgeschoss
Übersichtsaufnahme, Achsen 11 – 22/ A - B

Blickrichtung Arno- Nitzsche- Straße, im Bereich des Frontgiebels. Fußboden und Deckenfüllung wurden an der Außenwand aufgenommen.

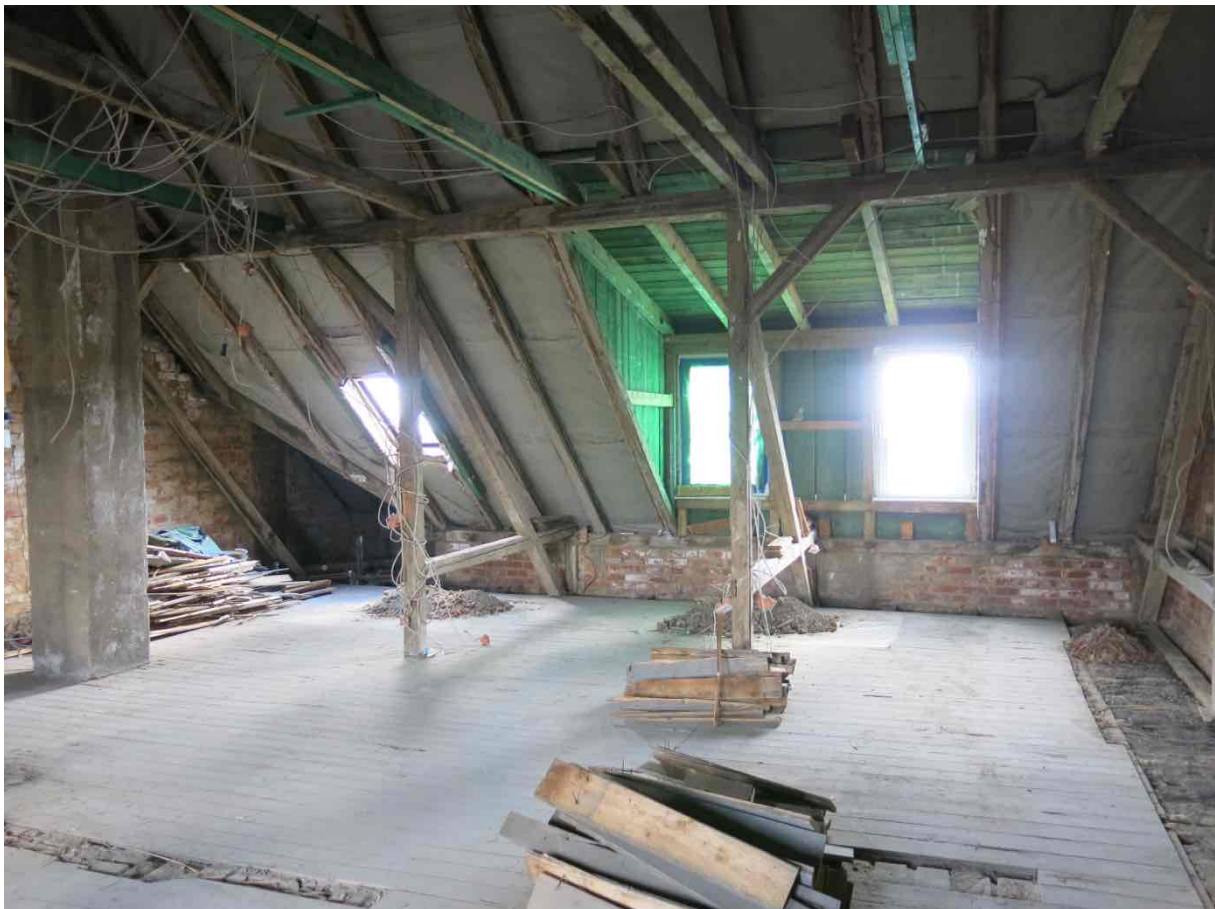
Dachgeschoss
Übersichtsaufnahme, Achsen 18 – 30/ D - F

Blickrichtung zum Hof, nach Süden. Streichbalken am Giebel und Deckenbalkenköpfe an der Außenwand wurden zur Begutachtung freigelegt.

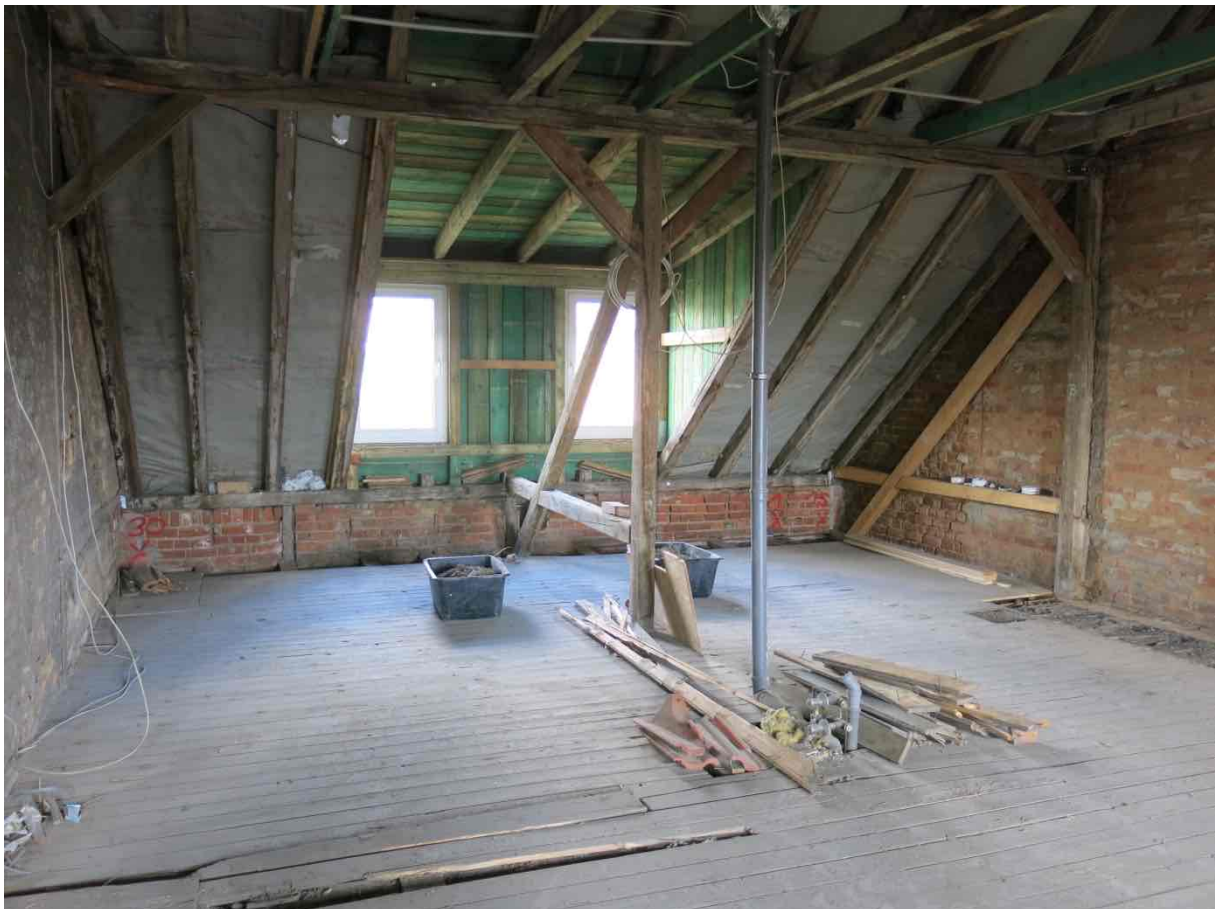
Dachgeschoss
Übersichtsaufnahme, Achsen 1 – 11/ A - C

Östlicher Teil des Dachgeschosses. In zwei Bereichen erfolgten in 03/2024 Bekämpfungsmaßnahmen gegen Holz zerstörende Pilze.

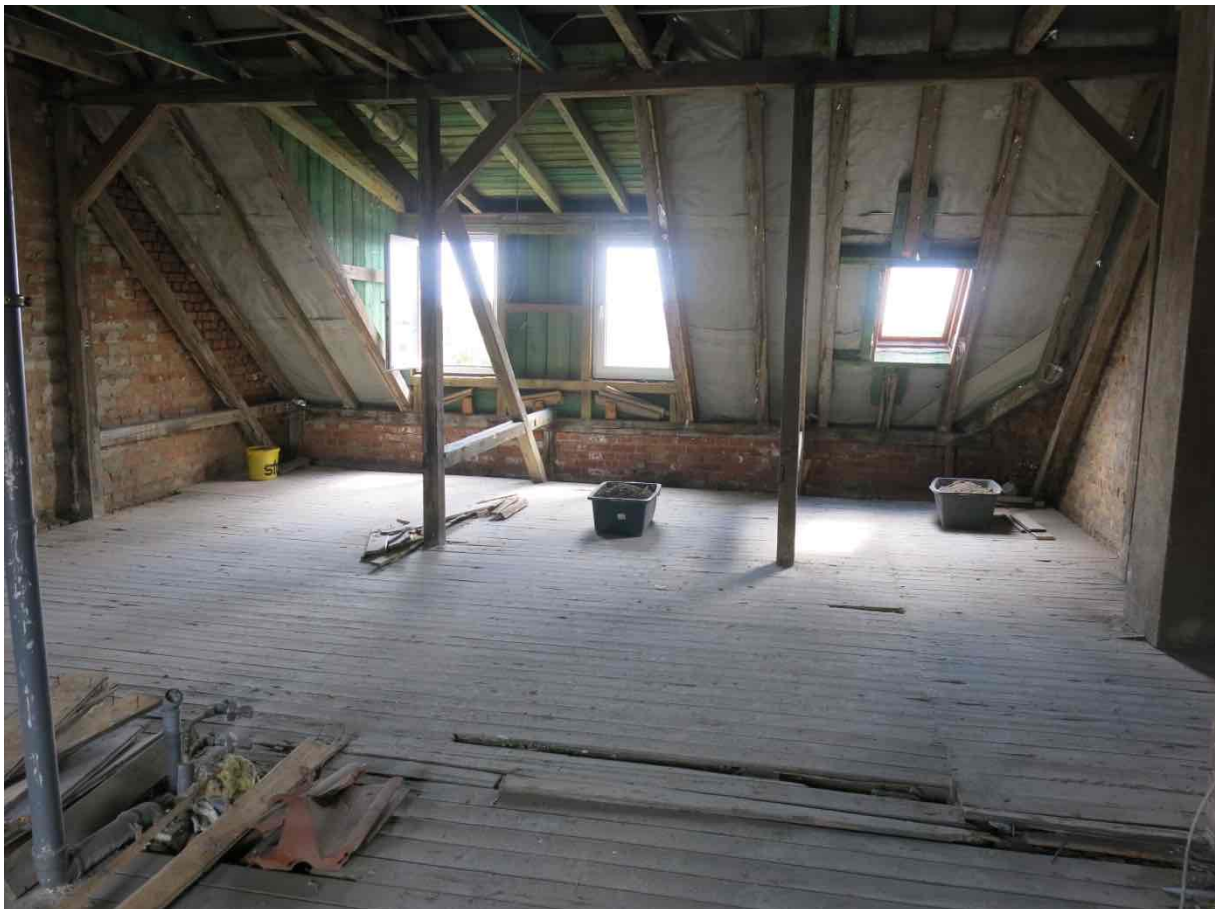
Dachgeschoss
Übersichtsaufnahme, Achsen 1 – 11/ D - F

Östlicher Teil des Dachgeschosses. In zwei Bereichen erfolgten in 03/2024 lokale Freilegungen zur Begutachtung der Holzbalkendecke über dem 3. Obergeschoss.

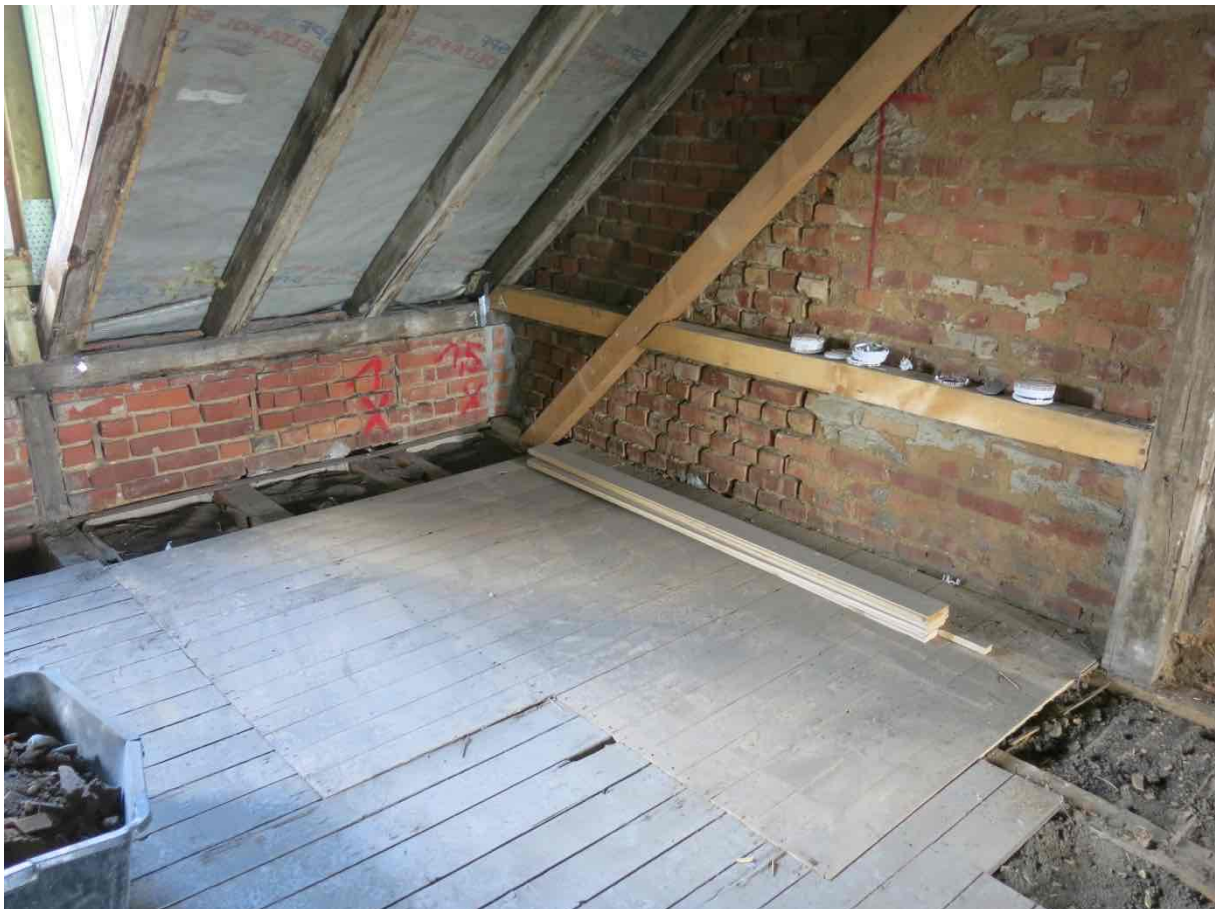
Dachgeschoss
Holzbalkendecke, Achsen 1 – 4/ A

Bereits in 03/2024 ausgeführte Bekämpfungsmaßnahmen gegen Echten Hausschwamm in Holz und Mauerwerk.

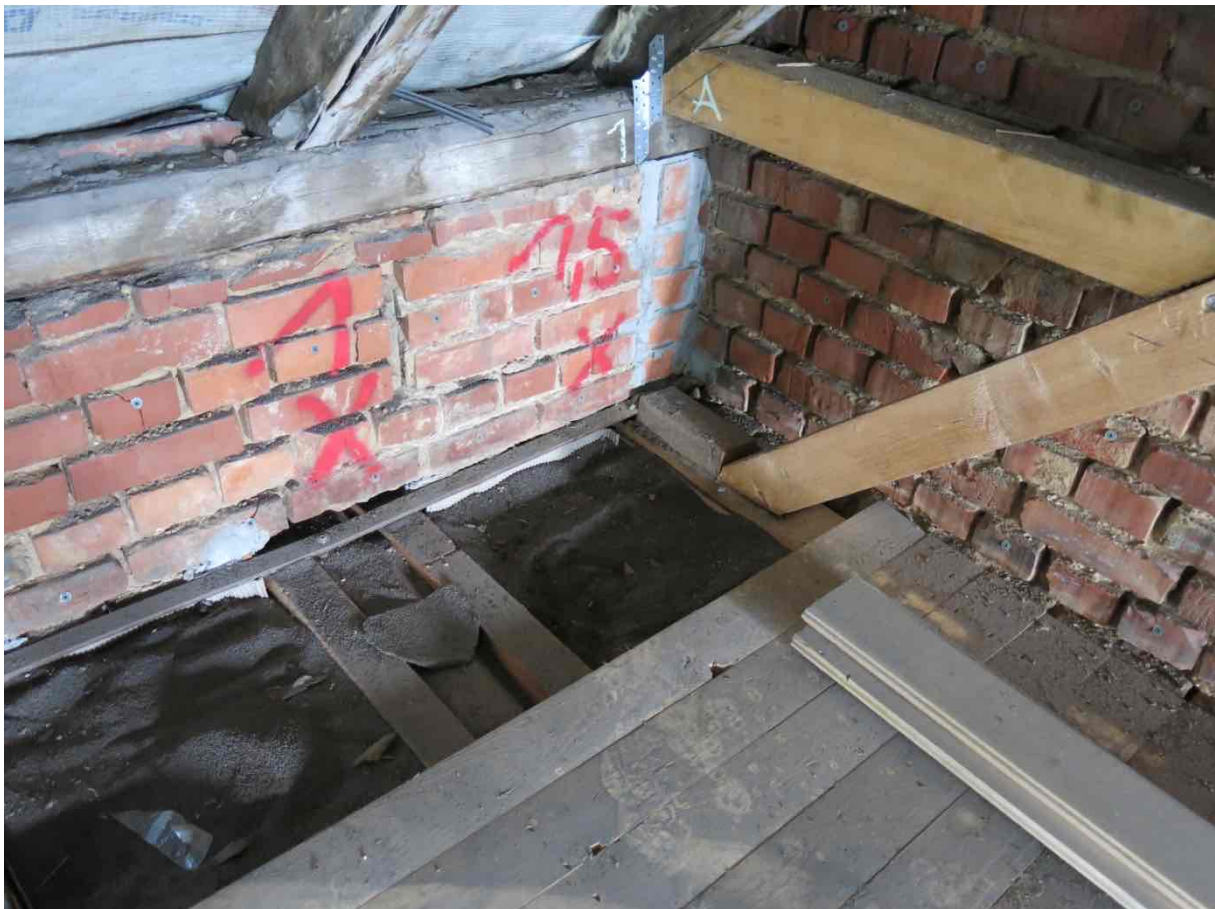
Dachgeschoss
Holzbalkendecke, Achsen 1 – 2/ A

Nahaufnahme aus Bild 9. Kennzeichnung der Rückschnittlängen für die Deckenbalken.
Der Drempelständer in Achse 1/ A wurde durch neue Mauerwerk ersetzt.

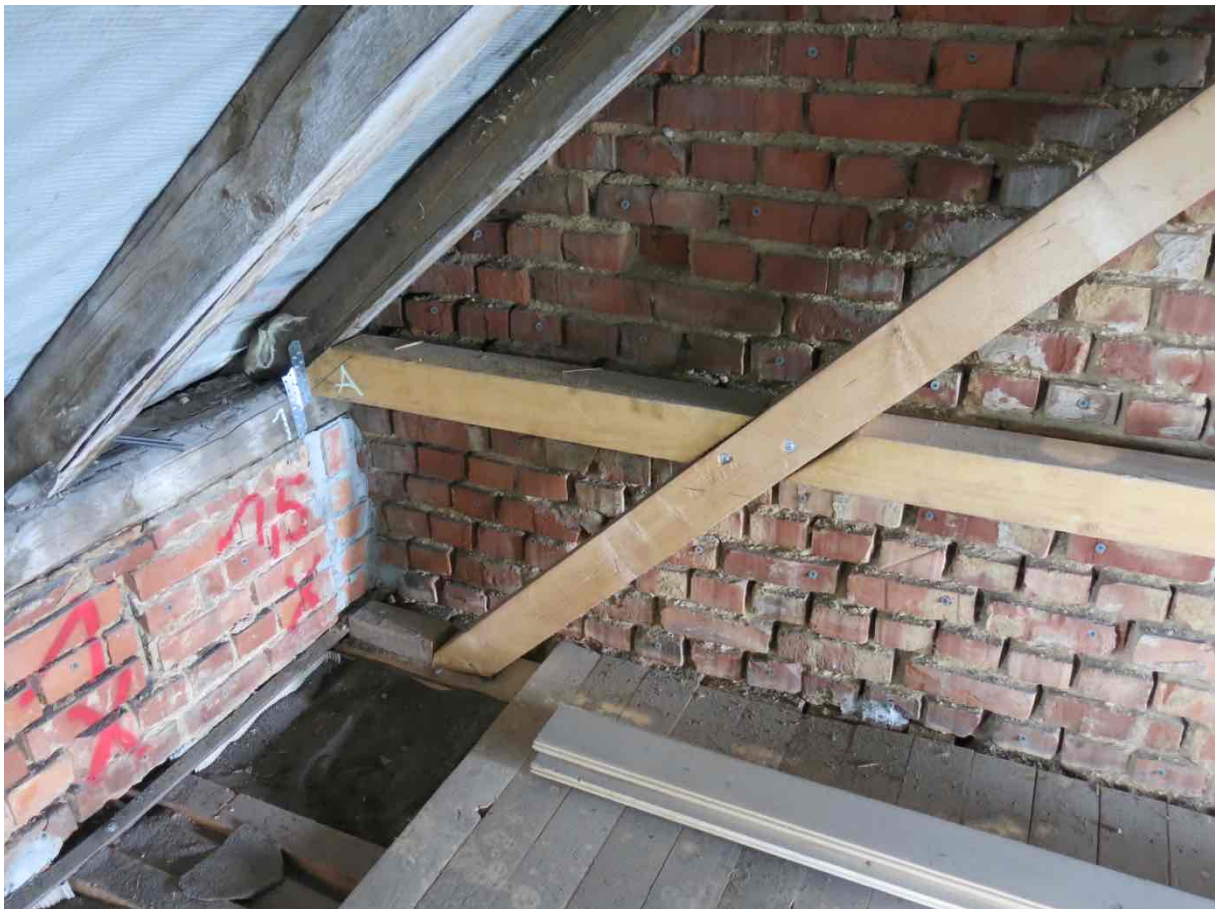
Dachgeschoss
Drempel- und Giebelmauerwerk, Achsen 1 – 2/ A - B

Nahaufnahme aus Bild 9. Bohrlochdrucktränkung mit Schwammsperrmittel zur Bekämpfung von Echem Hausschwamm im Mauerwerk.

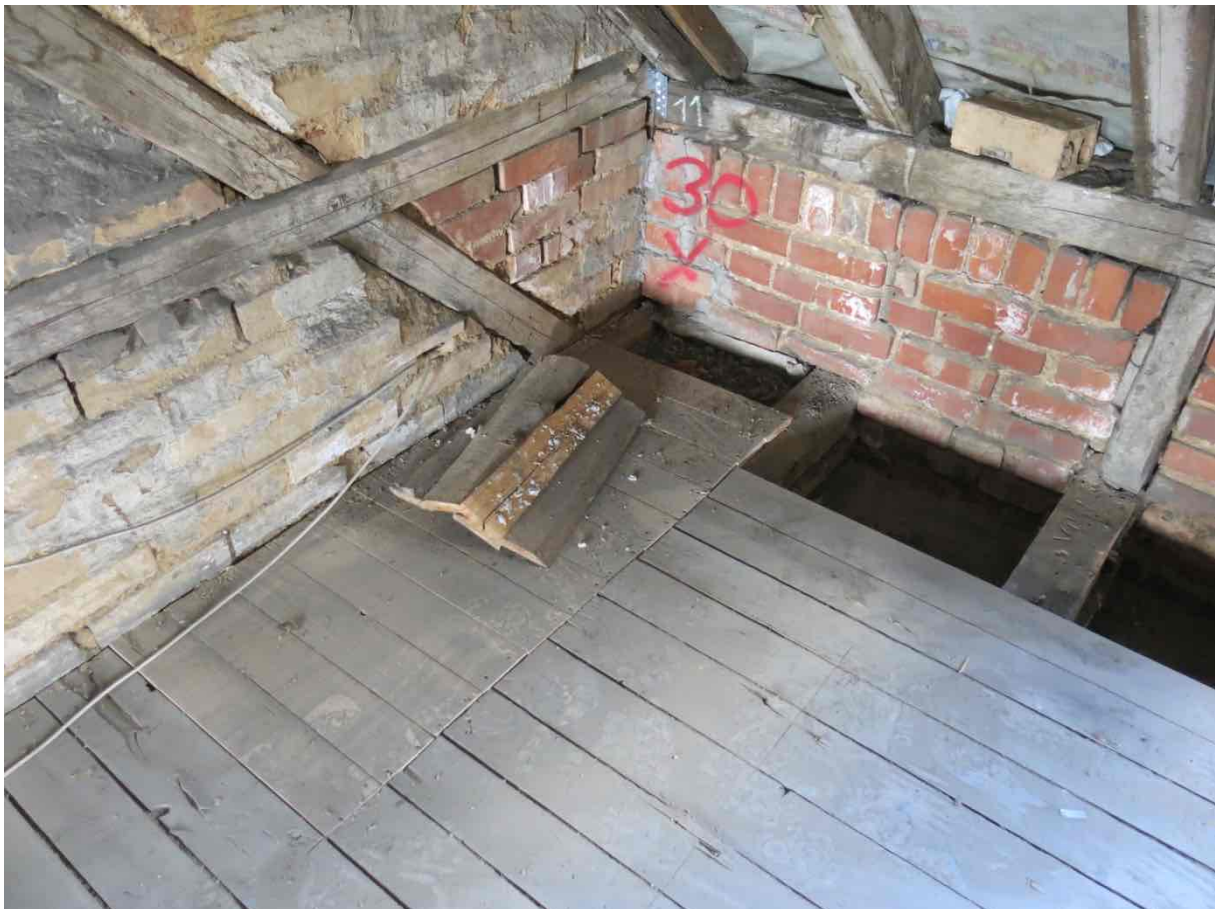
Dachgeschoss
Holzbalkendecke, Achsen 10 – 11/ A

Nahaufnahme aus Bild 7. Kennzeichnung der Rückschnittlänge für einen Deckenbalken.

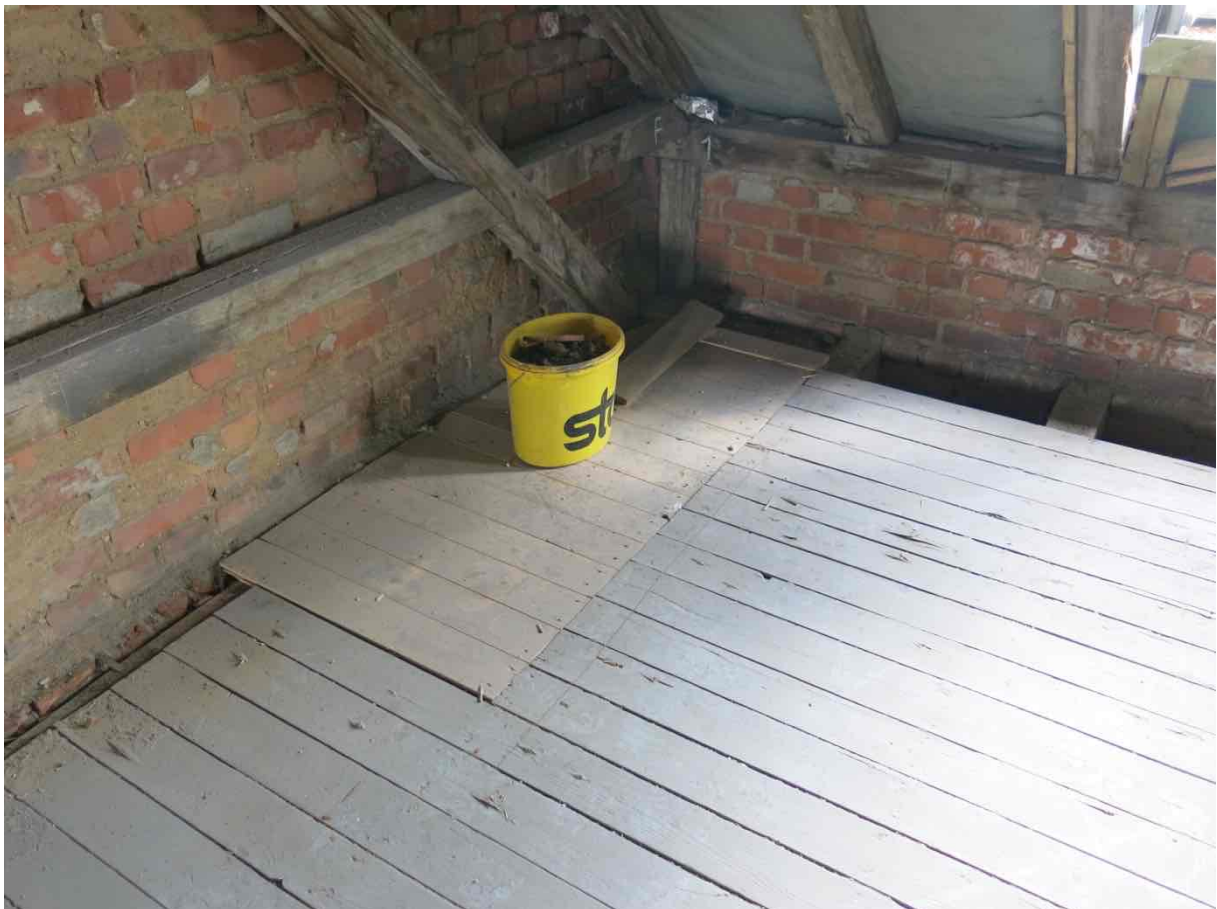
Dachgeschoss
Holzbalkendecke, Achsen 1 – 2/ F

In 03/2024 geöffneter und wieder verschlossener Teilbereich der Holzbalkendecke über dem 3. OG.

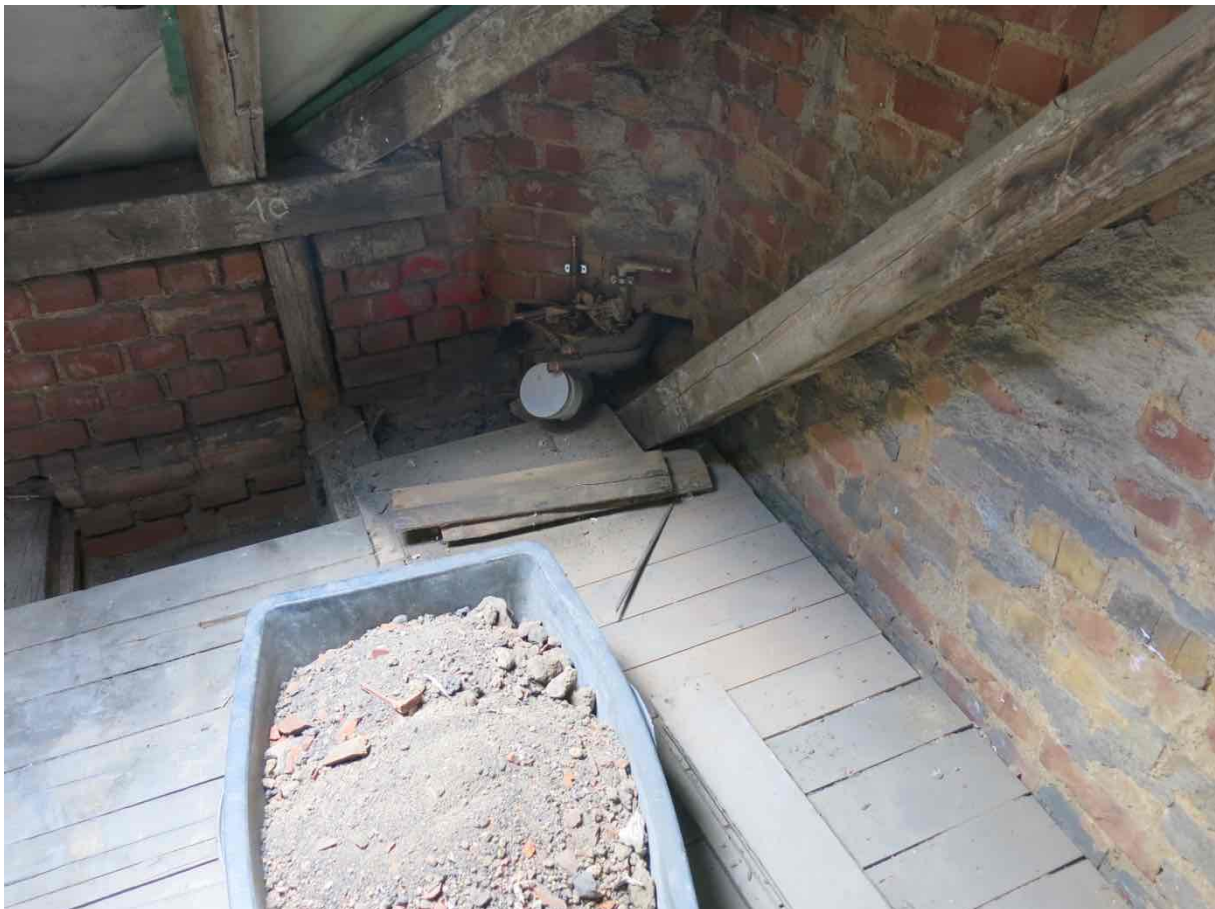
Dachgeschoss
Holzbalkendecke, Achsen 10 – 11/ F

In 03/2024 geöffneter und wieder verschlossener Teilbereich der Holzbalkendecke über dem 3. OG.

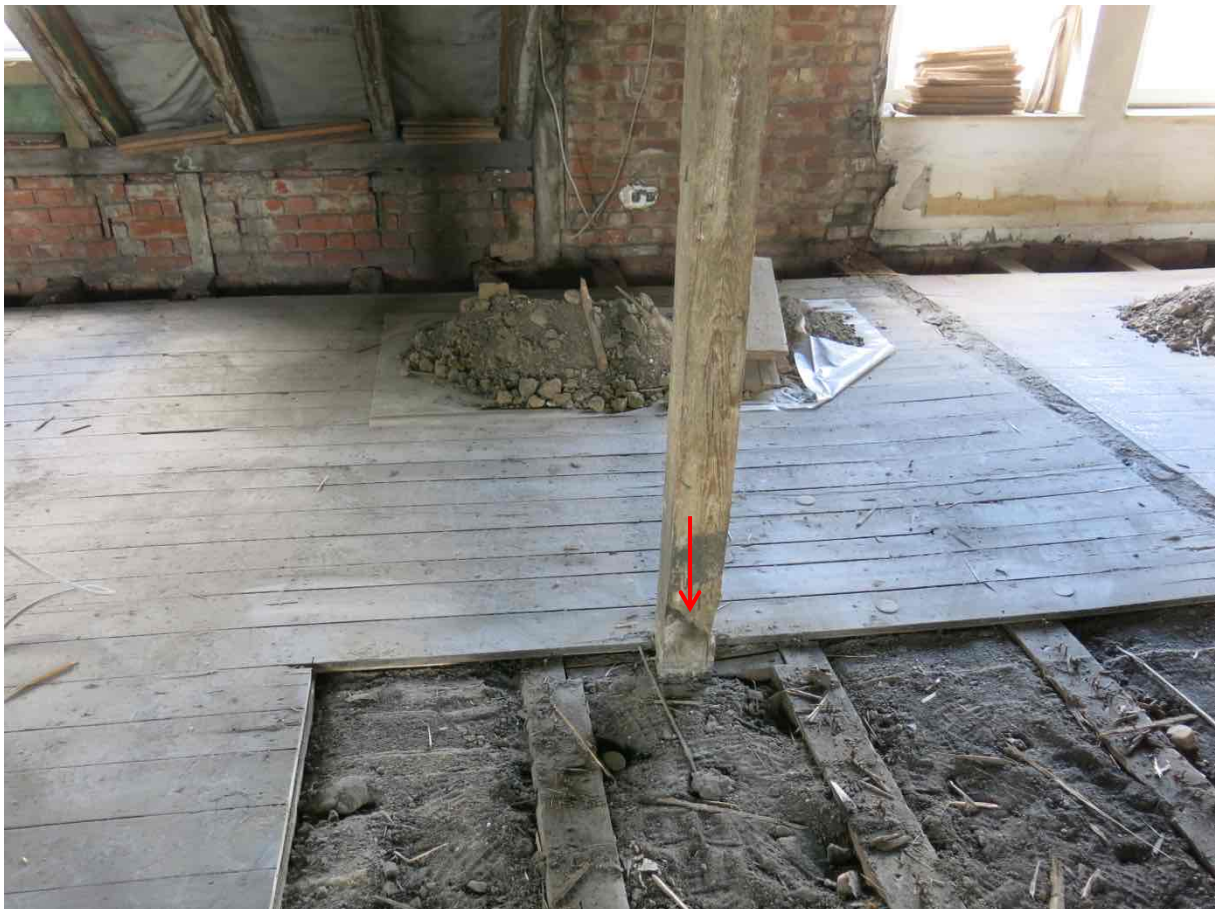
Dachgeschoss
Übersichtsaufnahme, Achsen 19 – 20/ A - B

Blickrichtung Arno- Nitzsche- Straße, Nahaufnahme der Situation aus Bild 4. Die Holzbalkendecke zeigt deutlich erkennbare Durchbiegungen.

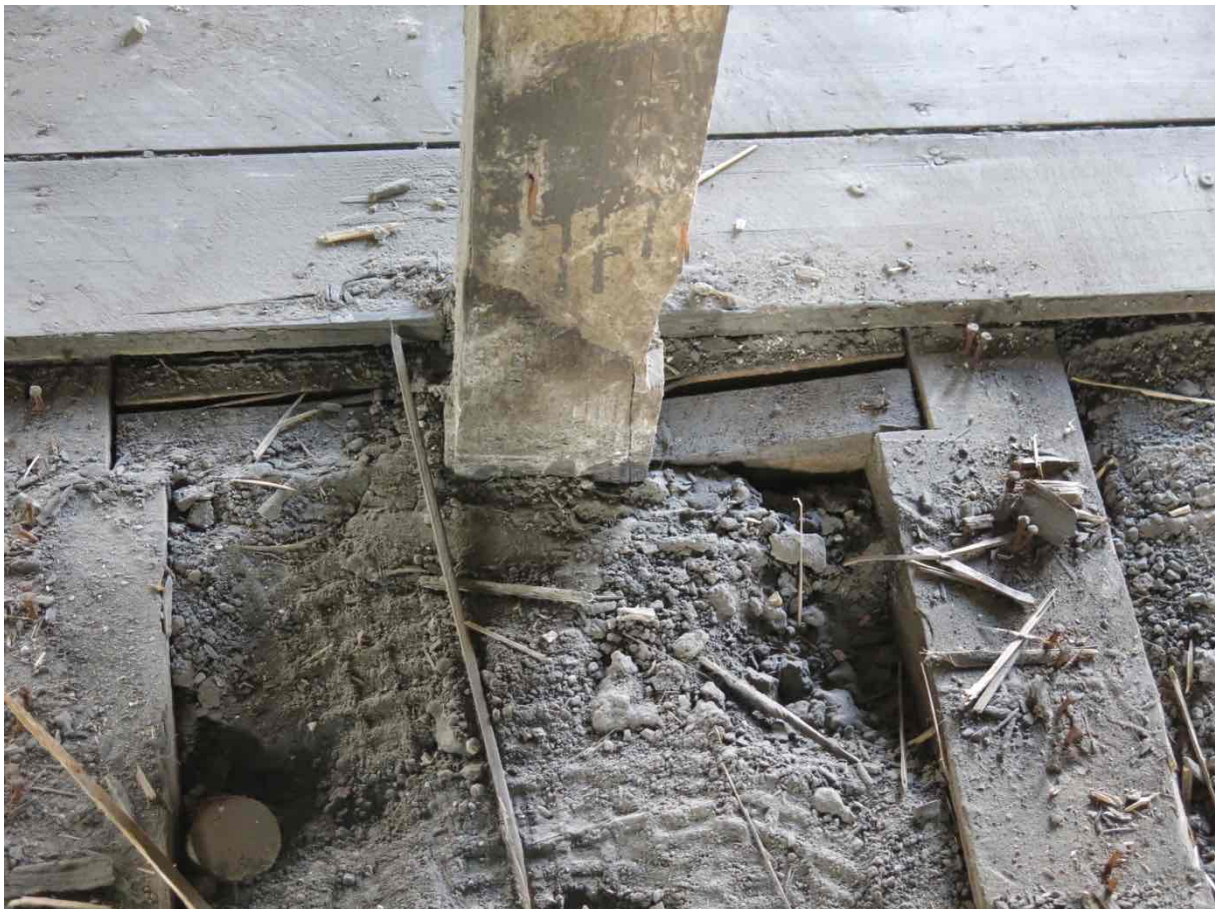
Dachgeschoss
Pfettenständer auf einem Wechsel, Achsen 19 – 20/ B

Durchbiegungen, Senkungen und Rissbildungen unter dem Pfettenständer wurden in der holzschutztechnischen Zustandskartierung als statisch kritischer Bereich gekennzeichnet.

Bauteile Achsen	Befund	Hinweise
WE unter der Stütze 19 – 20/ B	Sichtbare Durchbiegung, statisch kritischer Bereich	Statisch- konstruktive Beurteilung durch Tragwerksplanung.
Windbock 22/ A	Fehlstelle, Statisch- kritischer Bereich	Der Windbock wurde entfernt. Prüfung durch Tragwerksplanung.
Mauerlatte, Auflagerschwelle unter Balkenköpfen Achsen A und F	-	<p>Nach Information von ABR proligna, als Fachbetrieb für die Schwamm Bekämpfungen im östlichen Dachgeschoss in 03/2024 waren keine Mauerlatten unter den Balkenköpfen verbaut. Betrifft den EHS Bereich 1 – 2/ A.</p> <p>Nach Erfahrungen des Unterzeichners kann aber das Vorhandensein von Mauerlatten nicht grundsätzlich ausgeschlossen werden.</p> <p>Werden Mauerlatten festgestellt, sind diese zu prüfen und bei Befund eines Befalls oder Schädigungen auszutauschen.</p> <p>Möglichkeiten des Ersatzes der Mauerlatte: Traditionell in Holz, vorzugsweise in Eiche-Kernholz. Alternativ wird kein Holz wieder eingebaut. Nach Vorgabe der Tragwerksplanung können zum Beispiel Ziegelstürze zum Einsatz kommen.</p>

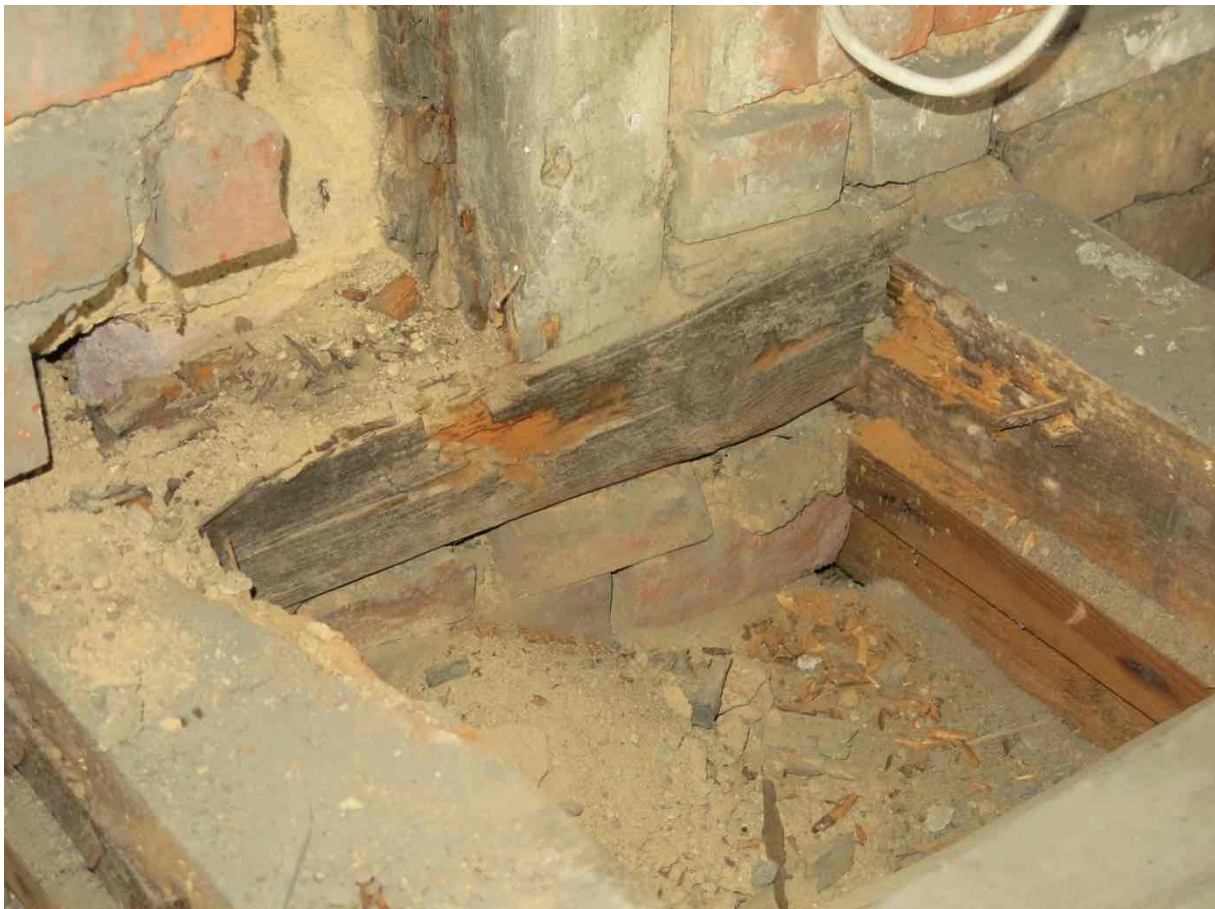
Dachgeschoss
Balkenköpfe und Außenwand im Bereich des Frontgiebels, Achsen 19 – 20/ A

Balkenköpfe, Wechsel und der Ständerfuß sind durch Pilz- und Insektenbefall tief geschädigt und können als zerstört eingestuft werden.

Innenputz an der Außenwand entfernen. Ständer zur weiterführenden Beurteilung freilegen.

Bauteile Achsen	Befund	Holzschutztechnische Empfehlungen und Hinweise
WE 19 – 20/ A	NF	Ersatz.
ST 19 – 20/ A	NF	<p>Freilegung des Ständers, wie im Abschnitt 2.2.1 beschrieben.</p> <p>Nach der Freilegung wird der Ständer geschosshoch auf Holzschäden geprüft werden können.</p> <p>Ist der Schaden auf den Ständerfuß begrenzt, wird dieser mit einem Sicherheitsabstand von ca. 30cm über den letzten sichtbaren Befall hinaus zurückgeschnitten. Ansetzen eines neuen Fußstücks nach Vorgabe der Tragwerksplanung.</p> <p>Möglicherweise sind aber aufgrund der kritischen Einbaulage erweiterte Schäden zu verzeichnen. In diesem Fall muss der komplette Ständer ersetzt werden. Die Planung sollte die Möglichkeit zum Holzverzicht prüfen.</p> <p>Bauphysikalische Prüfung erforderlich.</p>
ST 11 – 12/ A	n. k.	<p>Innenputz an der Außenwand, wo der Ständer vermutet wird, entfernen.</p> <p>Baubegleitende Begutachtung.</p> <p>Befundabhängig erforderliche Maßnahmen, ggf. analog ST 19 – 20/ A.</p>

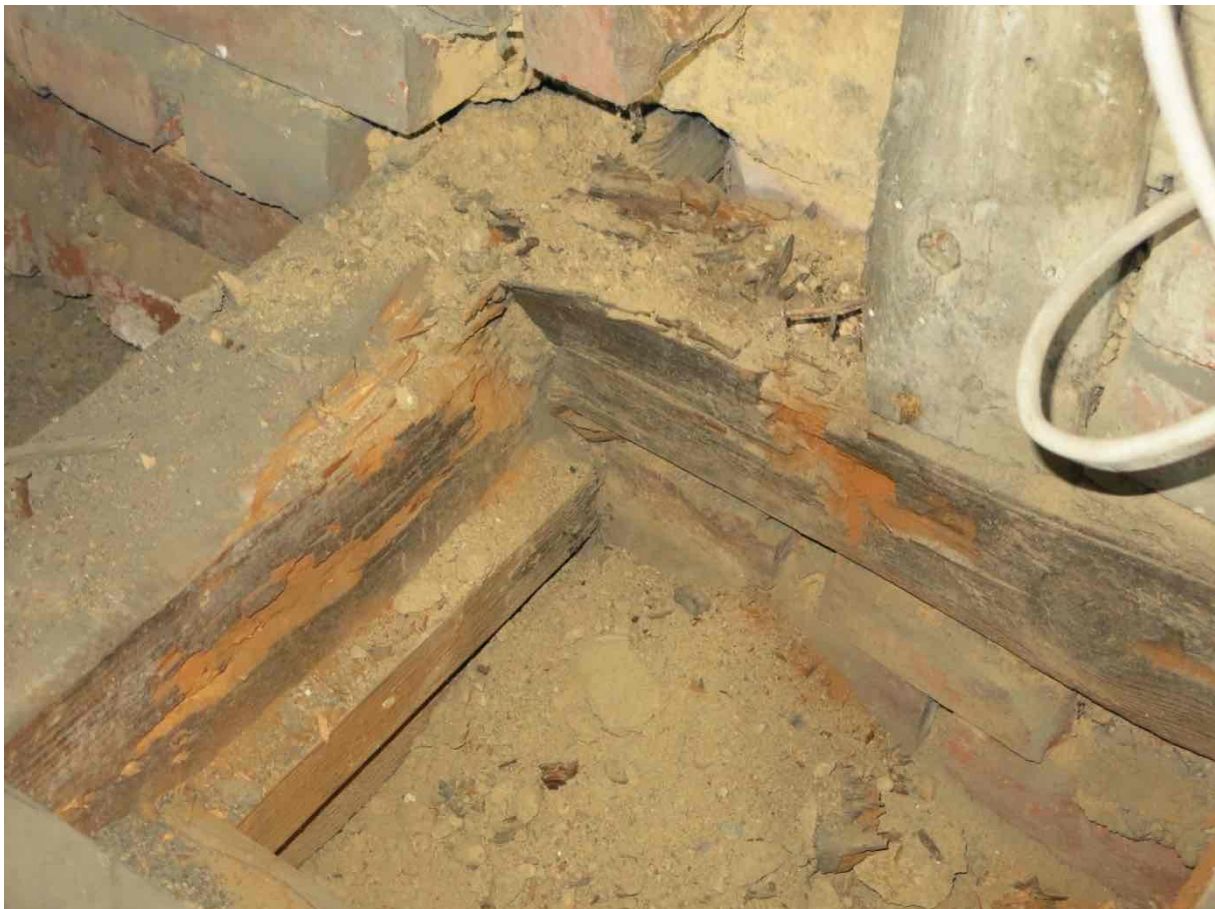
Dachgeschoss
Balkenköpfe und Außenwand im Bereich des Frontgiebels, Achsen 19 – 20/ A

Nahaufnahme aus Bild 17. Alle Konstruktionshölzer sind durch Pilze der Gruppe Nassfäuleerreger und Nagekäfer stark geschädigt. Die erkannten Schadbereiche in der Holzbalkendecke und am Frontgiebel müssen weiter freigelegt werden.

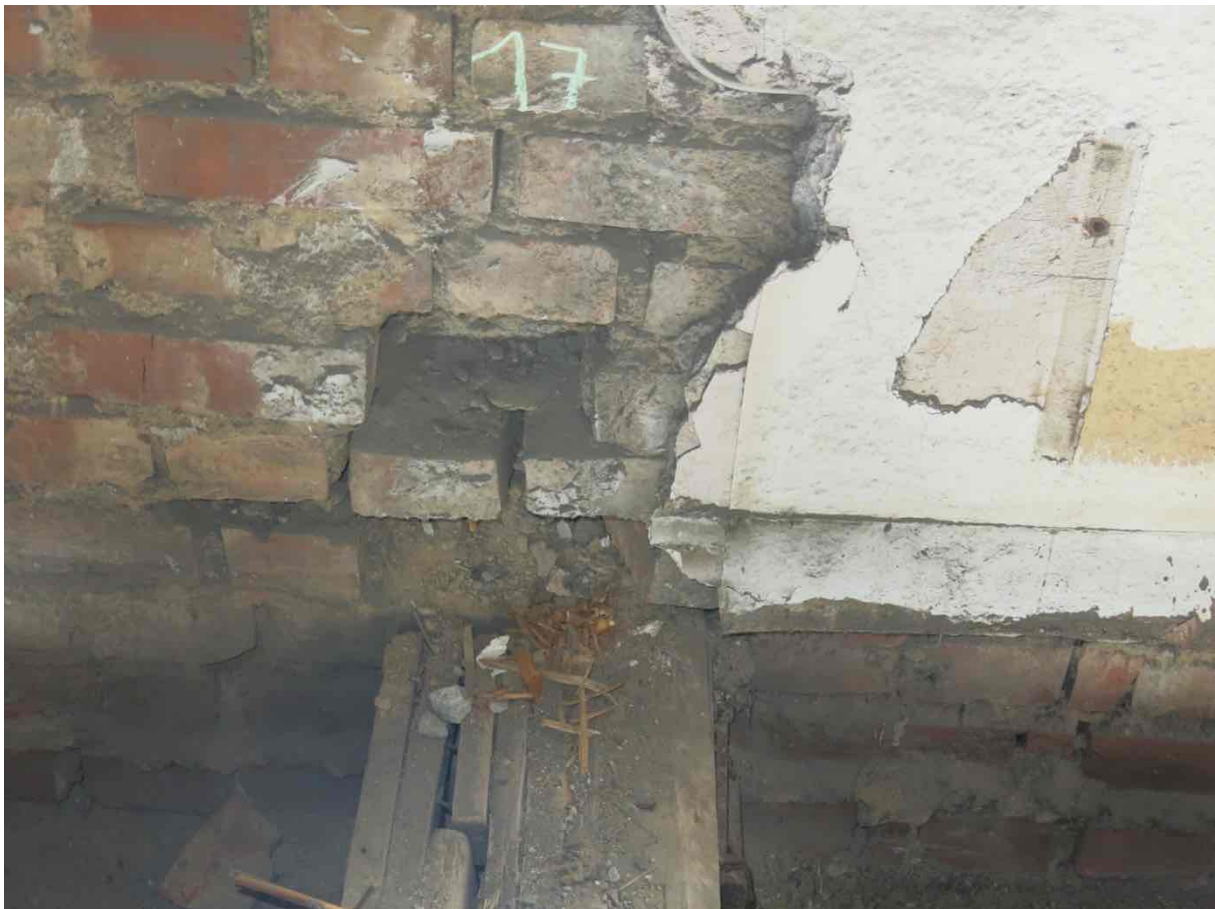
Dachgeschoss
Holzbalkendecke, Achse 17/ A

Durch Pilz- und Insektenbefall zerstörter Balkenkopf.
