Von der IHK zu Leipzig öffentlich bestellter und vereidigter Sachverständiger
Für Pilz- und Insektenschäden an Bauholz und deren Sanierung**Ingenieurbüro für Holzschutz, Pilz- und Insektenbefall**

Holzschutztechnisches Gutachten**Schadensort: Arno- Nitzsche- Straße 8, 04277 Leipzig****Teilbereich: Dachgeschoss
Holzbalkendecke über 3. OG****Anlass: Untersuchung auf Holz zerstörende Pilze und Insekten
in Zusammenhang mit dem geplanten Dachgeschossausbau****Auftrag:**

Die Begutachtungen und Beratungen fanden am 25.06.2024 und am 16.07.2024 statt.

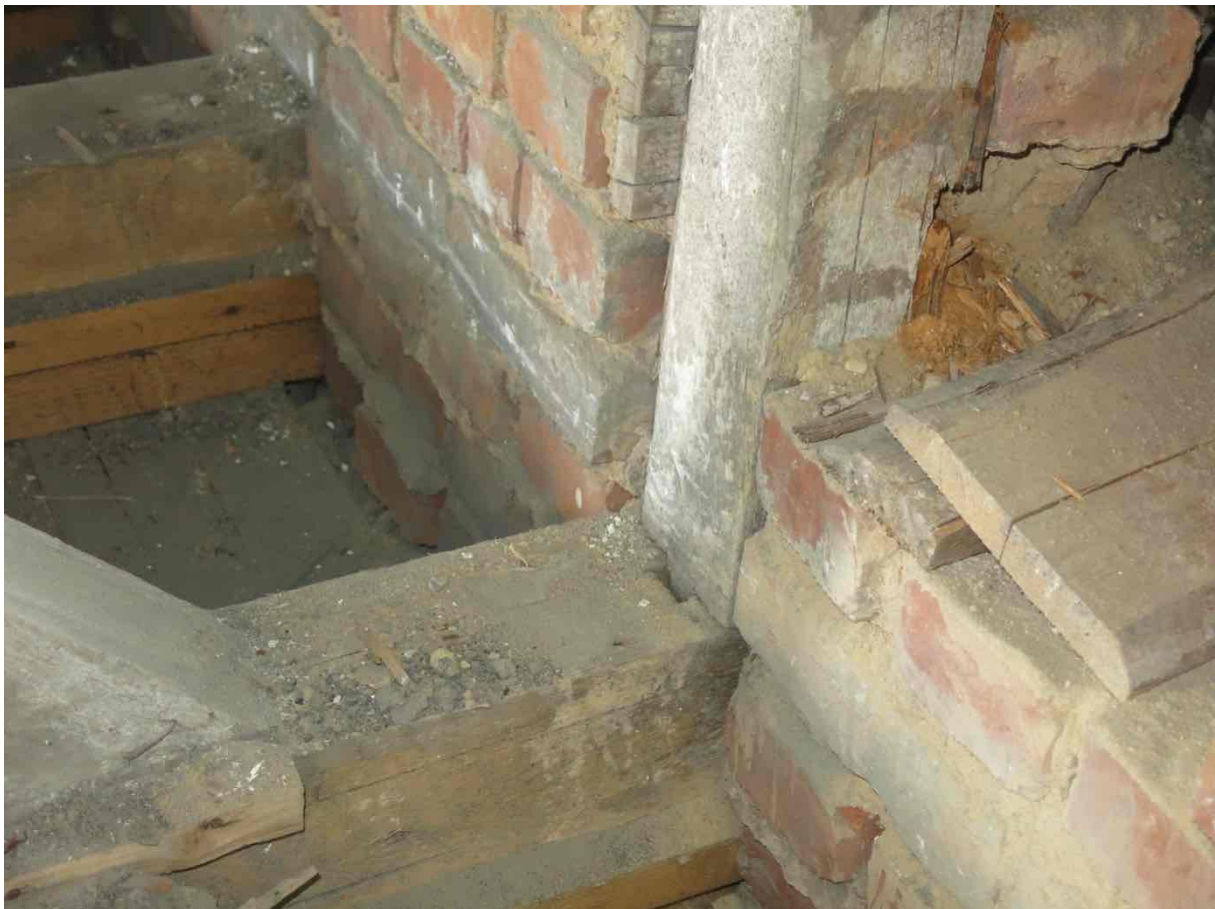
Dachgeschoss
Drempel, Achse 25/ A

Der eingemauerte Drempelständer ist an der Außenseite durch Holz zerstörende Pilze und Insekten zerstört und muss ersetzt werden.

Bauteile Achsen	Befund	Holzschutztechnische Empfehlungen und Hinweise
DST 25/ A DST 30/ A	NF, GNK	Ersatz. Nach dem Entfernen des Drempelständers soll der äußere Deckenbalkenkopf auf mögliche verdeckte biotische Schäden geprüft werden. Gleichmaßen trifft das auch auf die Gesimsknaggen zu, die ebenfalls geschädigt sein können.

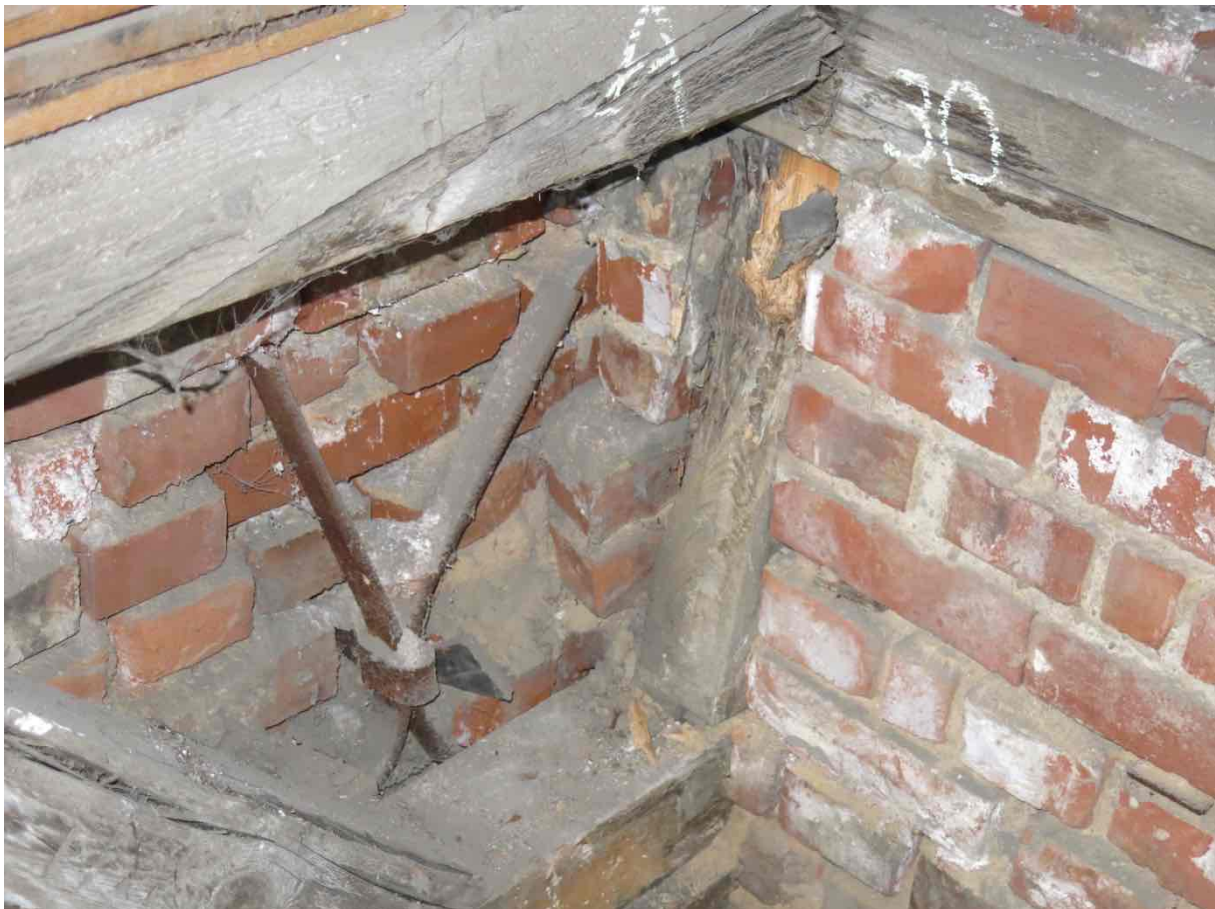
Dachgeschoss
Drempel, Achse 30/ A

Zur Veranschaulichung des Schadens durch Holzschädlingsbefall wurde der Drempelständer an der Oberfläche etwas angerissen. Der Drempelständer ist tief geschädigt und muss ersetzt werden.

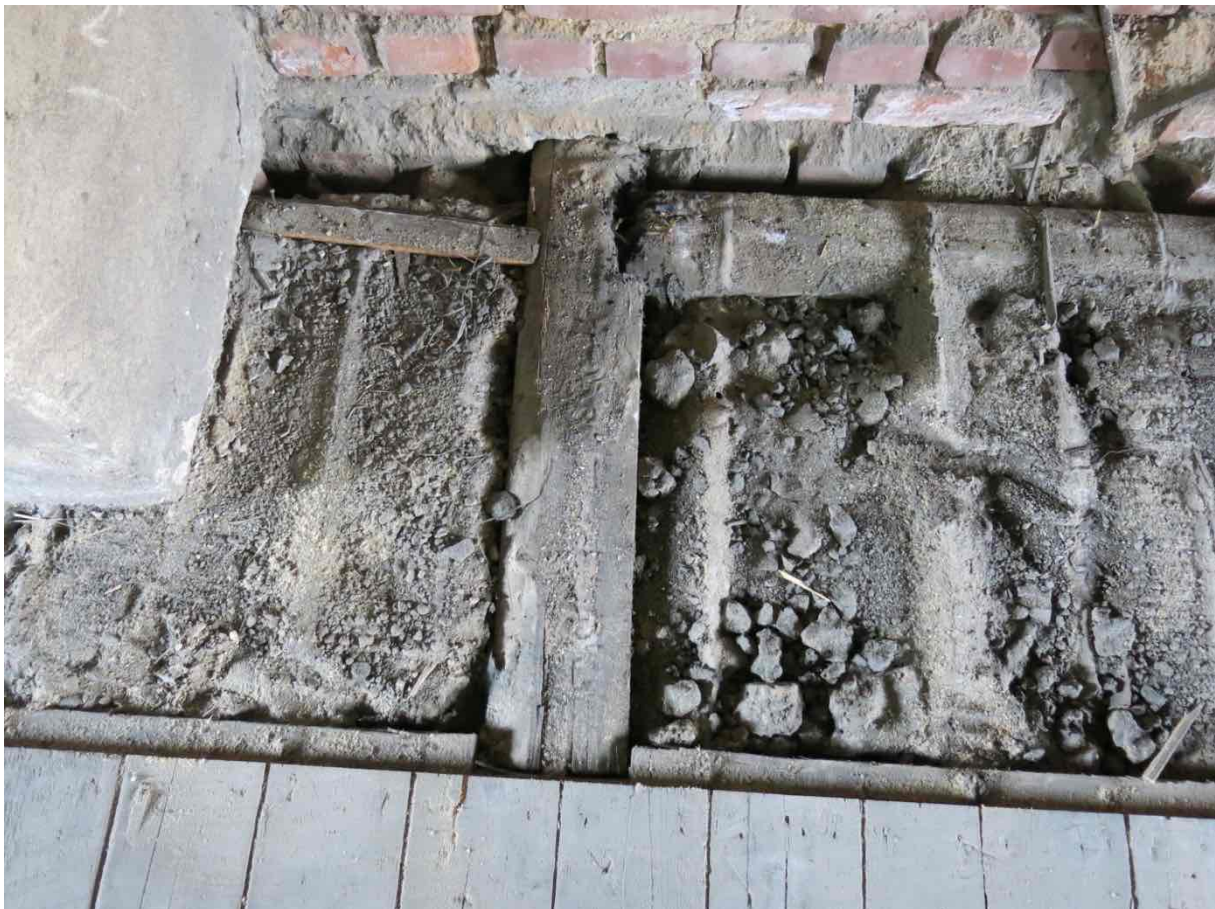
Dachgeschoss
Holzbalkendecke, Achsen 29 - 30/ C

Wechsel und Deckenbalken sind durch Brandeinwirkung geschädigt.

Bauteile Achsen	Befund	Holzschutztechnische Empfehlungen und Hinweise
DB 30/ C WE 29 – 30/ C	BS	Freilegung des Schadbereiches, wie im Abschnitt 2.1.1 beschrieben. Konstruktive Sicherung erforderlich. Abschälen verkohlter Holzschichten. Baubegleitende Begutachtung zur Ermittlung der Restquerschnitte. Vorausschau: Ersatz des Wechsels, oder Einbau eines zusätzlichen Wechsels. Rückschnitt des Deckenbalkenkopfes. Tragfähige Verbindungen herstellen.

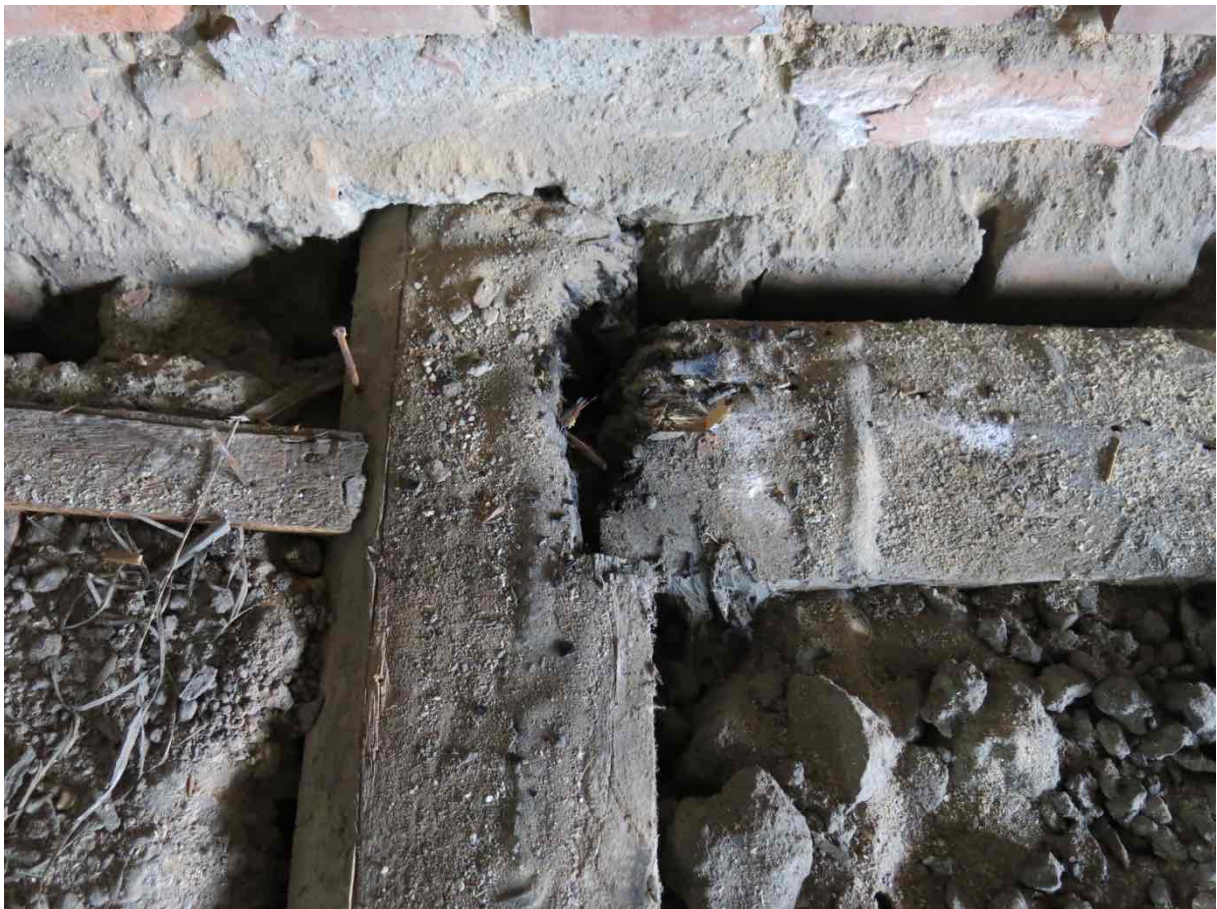
Dachgeschoss
Holzbalkendecke, Achsen 29 - 30/ C

Das Bild zeigt die Querschnittsminderung durch Brandeinwirkung an den Konstruktionshölzern in einer Nahaufnahme.

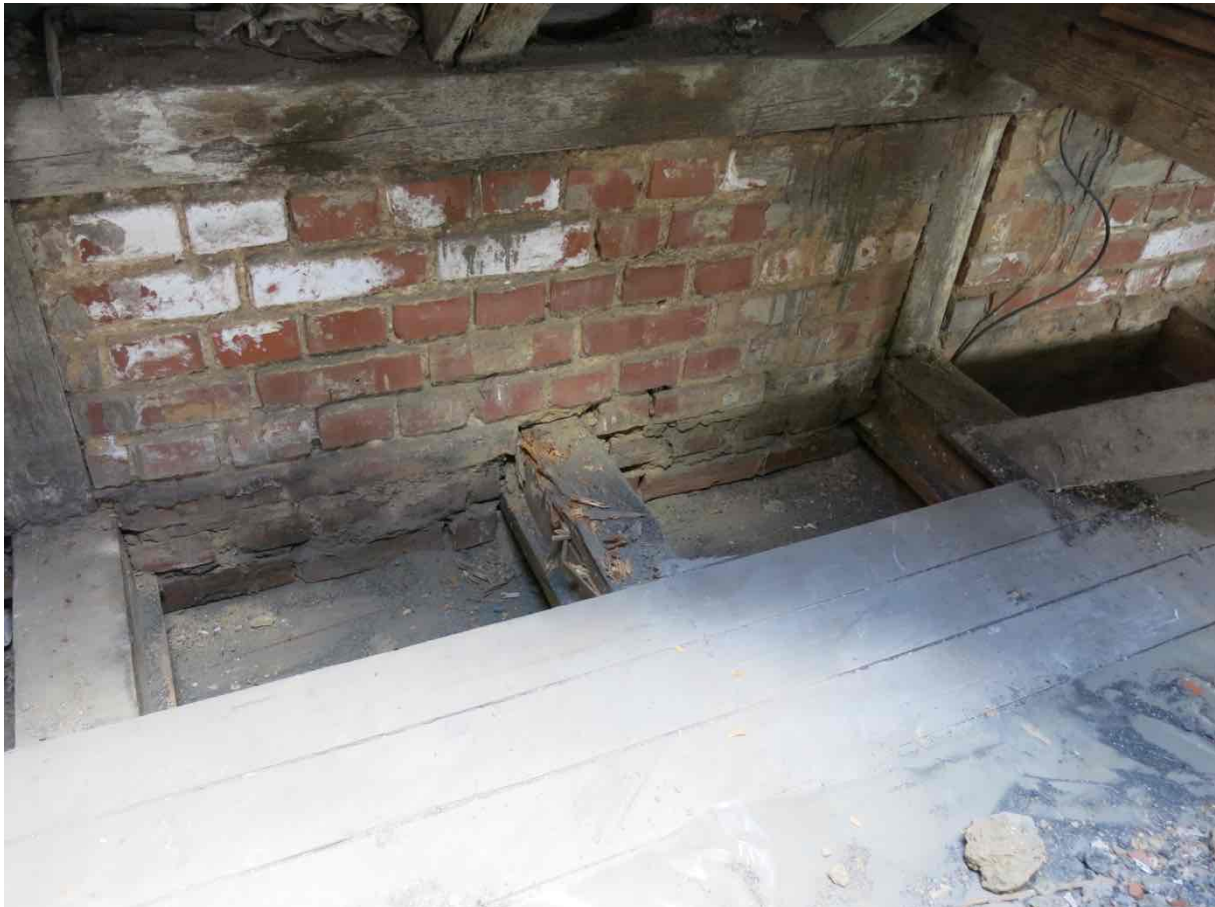
Dachgeschoss
Holzbalkendecke, Achse 22/ F

Der Balkenkopf ist durch Hausfäulepilze stark geschädigt. Es dominieren die Fäuletypen Weißfäule und Ringschäle. Die Holzbalkendecke muss weiter geöffnet werden, da das Schadensende noch nicht erkennbar war.

Bauteile Achsen	Befund	Holzschutztechnische Empfehlungen und Hinweise
DB 22/ F	NF, WF	Freilegung des Deckenbalkens, wie im Abschnitt 2.1.1 beschrieben. Baubegleitende Begutachtung und Festlegung der Rückschnittlänge mit ca. 30cm Sicherheitsabstand über den letzten sichtbaren Befall hinaus. ¹ Verstärkung nach Vorgabe der Tragwerksplanung. Die Flanken der DB 21 und 23 sollen ebenfalls auf Pilzschäden geprüft werden.
DB 17/ A DB 19/ A DB 20/ A	NF, WF	Freilegung des Deckenbalkens, wie im Abschnitt 2.1.1 beschrieben. Leisten und Bretter an BKO 17/ A entfernen. Baubegleitende Begutachtung und Festlegung der Rückschnittlänge mit ca. 30cm Sicherheitsabstand über den letzten sichtbaren Befall hinaus. ¹ Verstärkung nach Vorgabe der Tragwerksplanung.

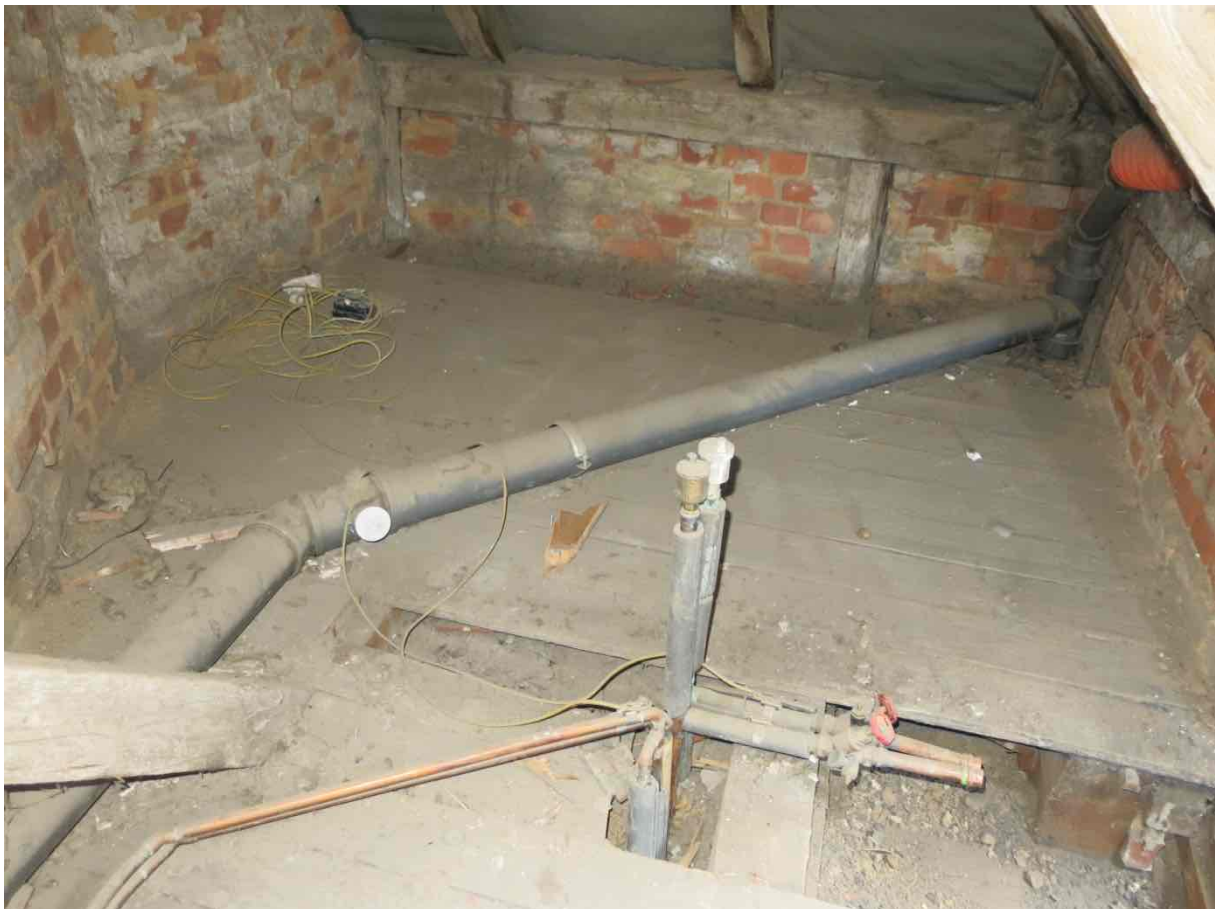
Dachgeschoss
Holzbalkendecke, Achsen 18 - 21/ F - G

Zur Begutachtung auf Holzschäden muss die Holzbalkendecke weiter freigelegt werden.

- Bereich der Achsen 18 – 21/ F – G
- Bereich der Achsen 21 – 23/ D – F
- Bereich der Achsen 16 – 21/ A – B
- Bereich der Achsen 29 – 30/ C

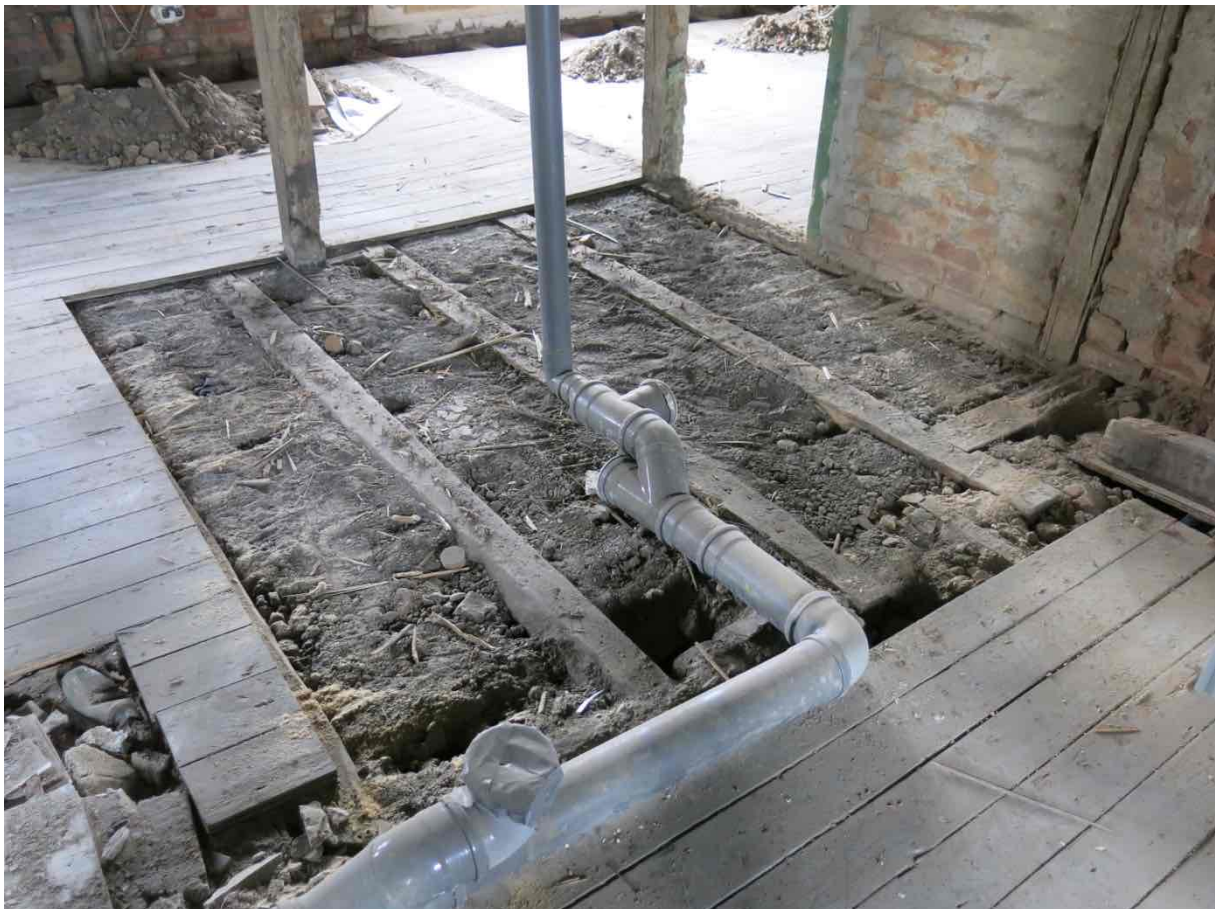
Dachgeschoss
Holzbalkendecke, Achsen 17 - 21/ B - C

An den freigelegten Deckenbalken im früheren Wasserschadensbereich konnten keine Schäden durch Holz zerstörende Pilze erkannt werden.

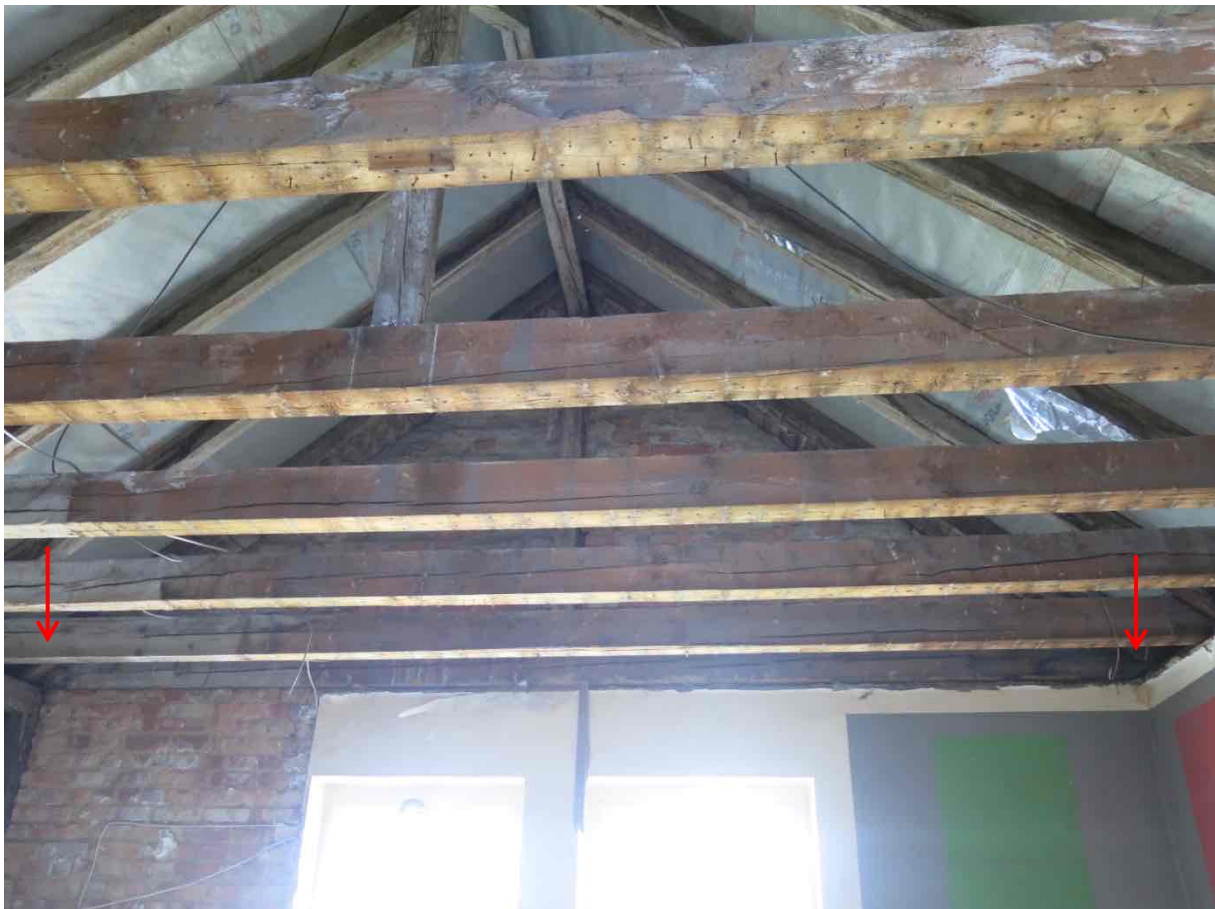
Innenansicht des Frontgiebels an der Fassade Arno- Nitzsche- Straße, Achsen 11 - 20/ A

Der Eckständerfuß, Achse 19 – 20/ A, hier links im Bild, ist durch Pilze und Insekten stark geschädigt. Siehe hierzu auch die Bilder 17 und 18 zum Zustand des Ständerfußes.

Bauteile Achsen	Befund	Holzschutztechnische Empfehlungen und Hinweise
WE 19 – 20/ A	NF	Ersatz.
ST 19 – 20/ A	NF	<p>Freilegung des Ständers, wie im Abschnitt 2.2.1 beschrieben.</p> <p>Nach der Freilegung wird der Ständer geschosshoch auf Holzschäden geprüft werden können.</p> <p>Ist der Schaden auf den Ständerfuß begrenzt, wird dieser mit einem Sicherheitsabstand von ca. 30cm über den letzten sichtbaren Befall hinaus zurückgeschnitten. Ansetzen eines neuen Fußstücks nach Vorgabe der Tragwerksplanung.</p> <p>Möglicherweise sind aber aufgrund der kritischen Einbaulage erweiterte Schäden zu verzeichnen. In diesem Fall muss der komplette Ständer ersetzt werden. Die Planung sollte die Möglichkeit zum Holzverzicht prüfen.</p> <p>Bauphysikalische Prüfung erforderlich.</p>
ST 11 – 12/ A	n. k.	<p>Innenputz an der Außenwand, wo der Ständer vermutet wird, entfernen.</p> <p>Baubegleitende Begutachtung.</p> <p>Befundabhängig erforderliche Maßnahmen, ggf. analog ST 19 – 20/ A.</p>

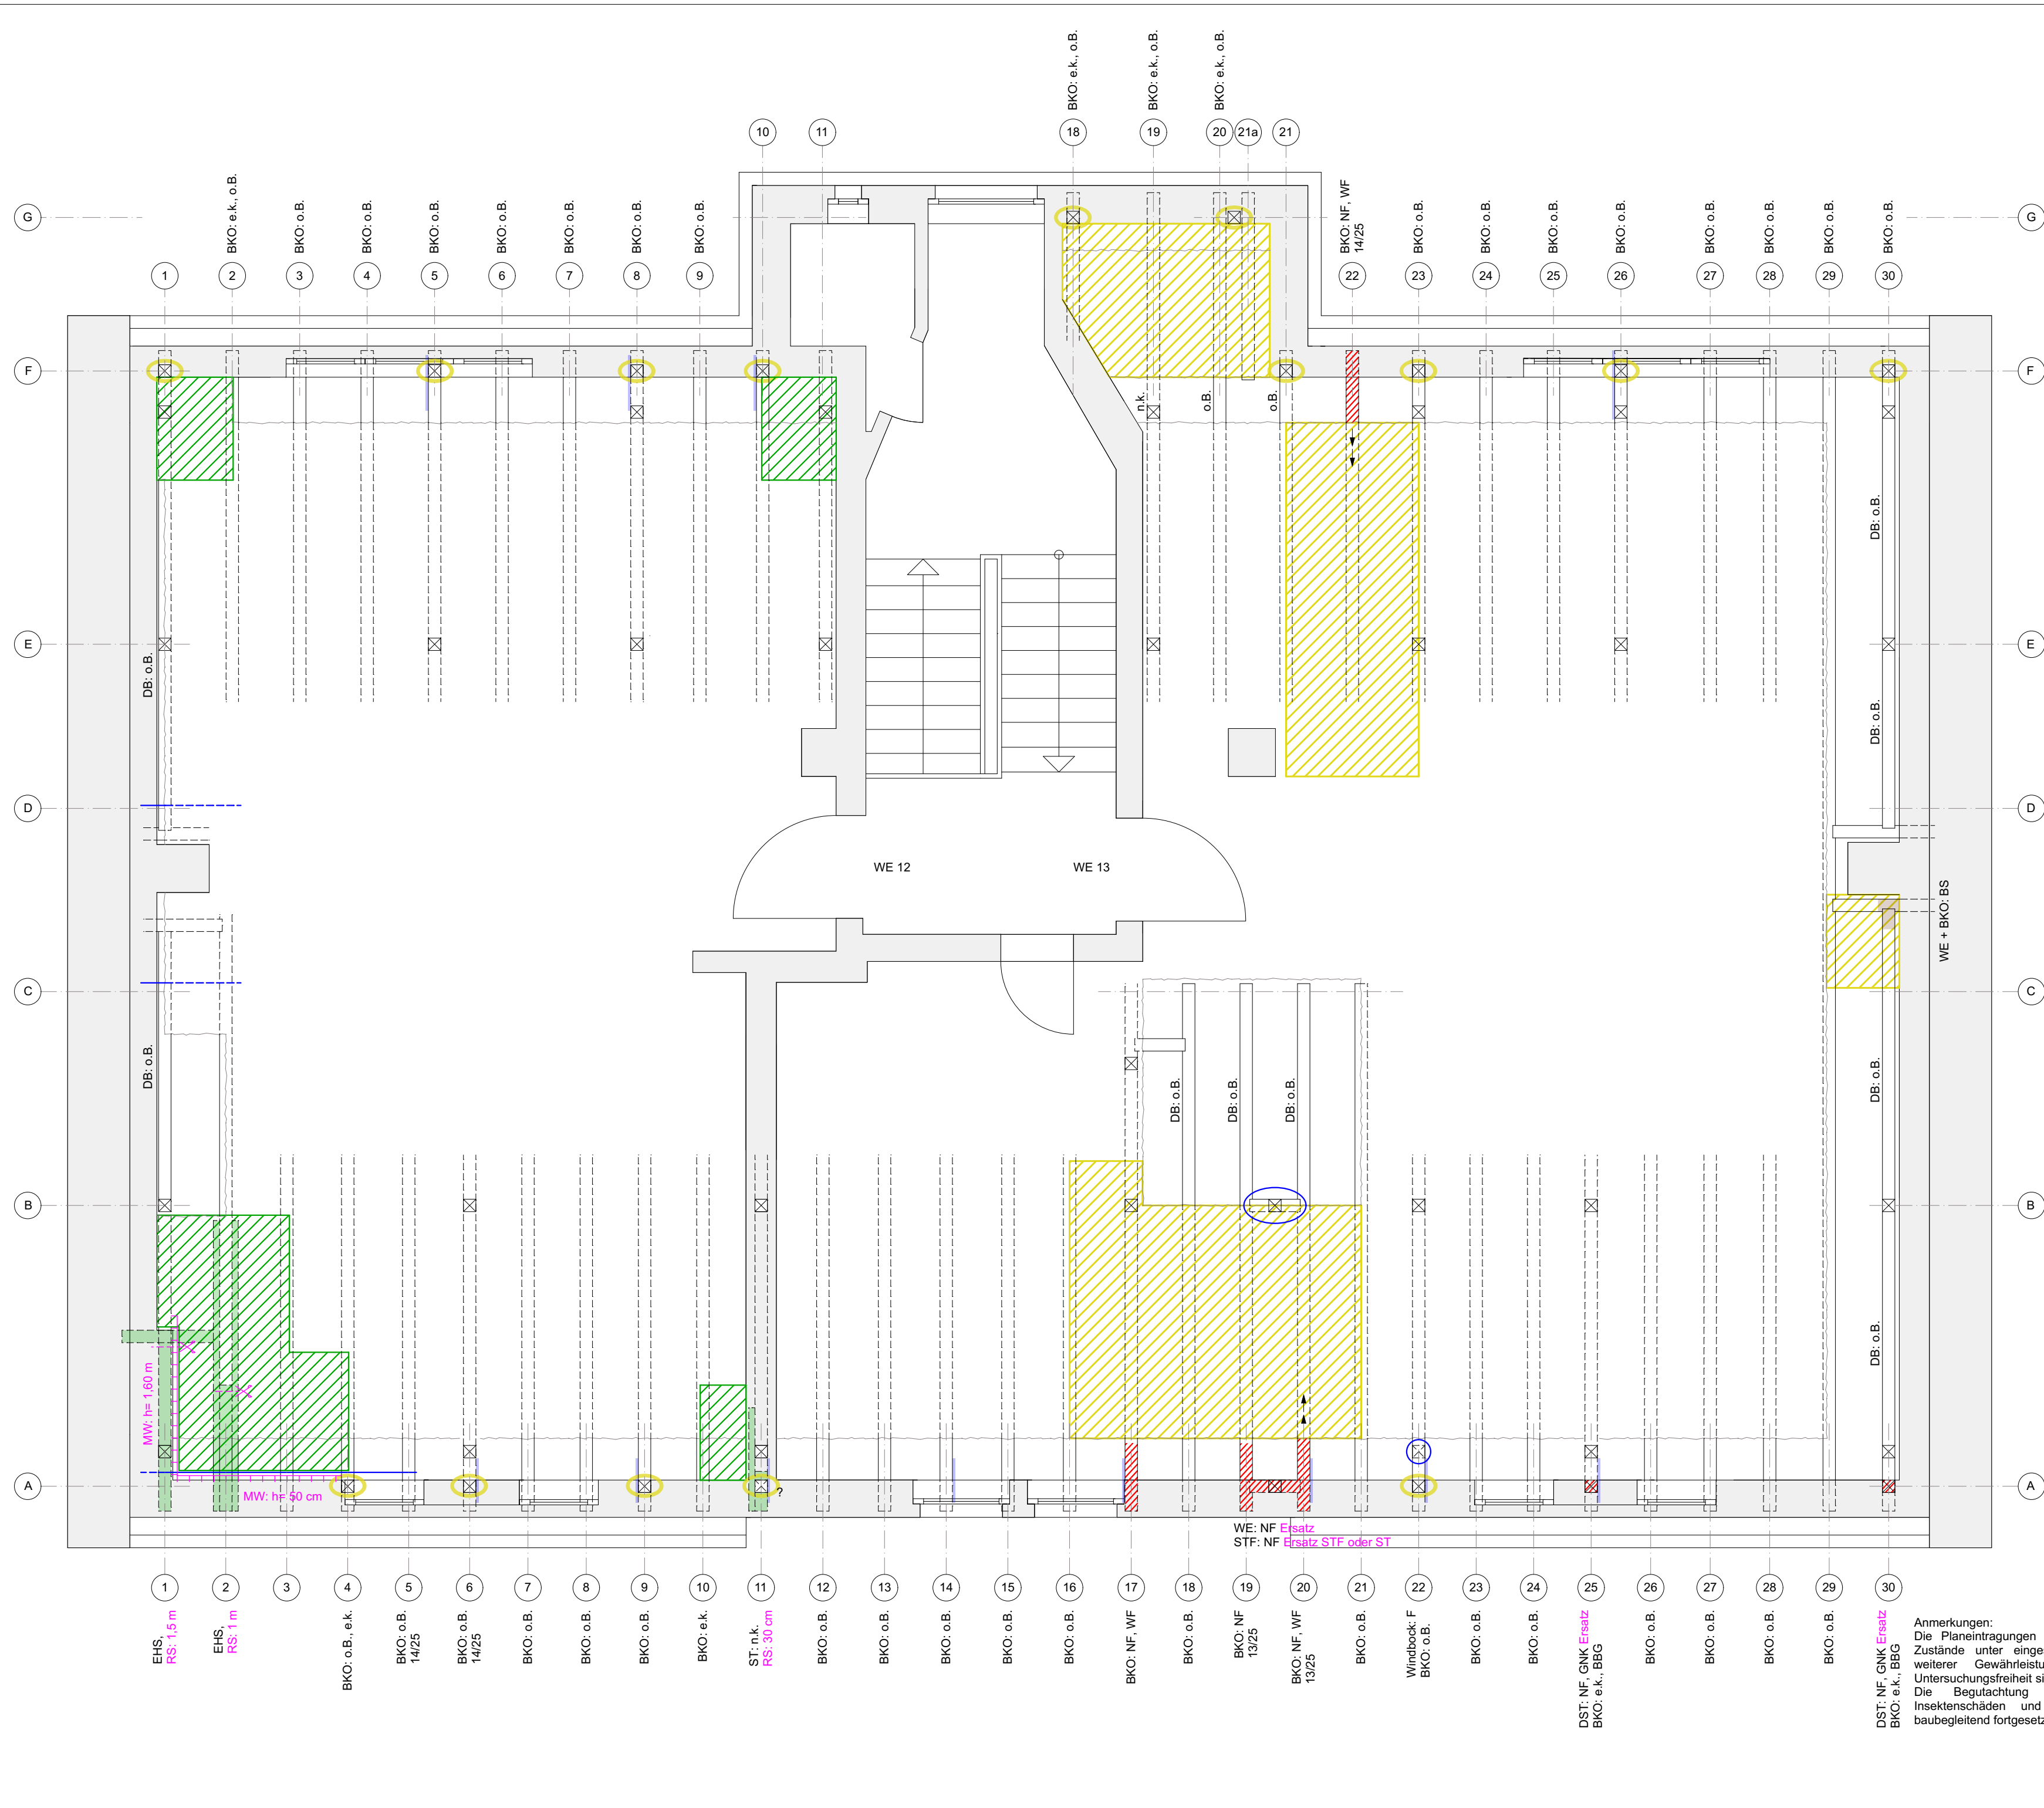
Plan:
**Grundriss Dachgeschoss
 Holzbalkendecke über 3.OG**
 Schemadarstellung der Untersuchungsbefunde
 und Maßnahmenempfehlungen nach DIN 68800-4

Anmerkungen:
 Die Planeintragungen sind das Ergebnis erkennbarer Zustände unter eingeschränkten Bedingungen. Nach weiterer Gewährleistung der Zugänglichkeit und Untersuchungsfreiheit sind Befunderweiterungen möglich. Die Begutachtung bezüglich der Pilz- und Insektenschäden und physischen Zustände muss baubegleitend fortgesetzt werden.
