**Dokumentation zur Schadensbeurteilung  
der Balkonplatten**

<b>OBJEKT</b>	<b>MFH Bramschstraße</b> Bramschstr. 14 01159 Dresden
<b>VORHABEN</b>	<b>Schadensbeurteilung der Balkonplatten</b>
<b>AG</b>	<b>Covivio Immobilien GmbH</b> <b>Bereich Dresden / Team IV</b> <b>Frau Sommer</b> St. Petersburger Str. 30 01069 Dresden

Dresden, den 31.07.2024

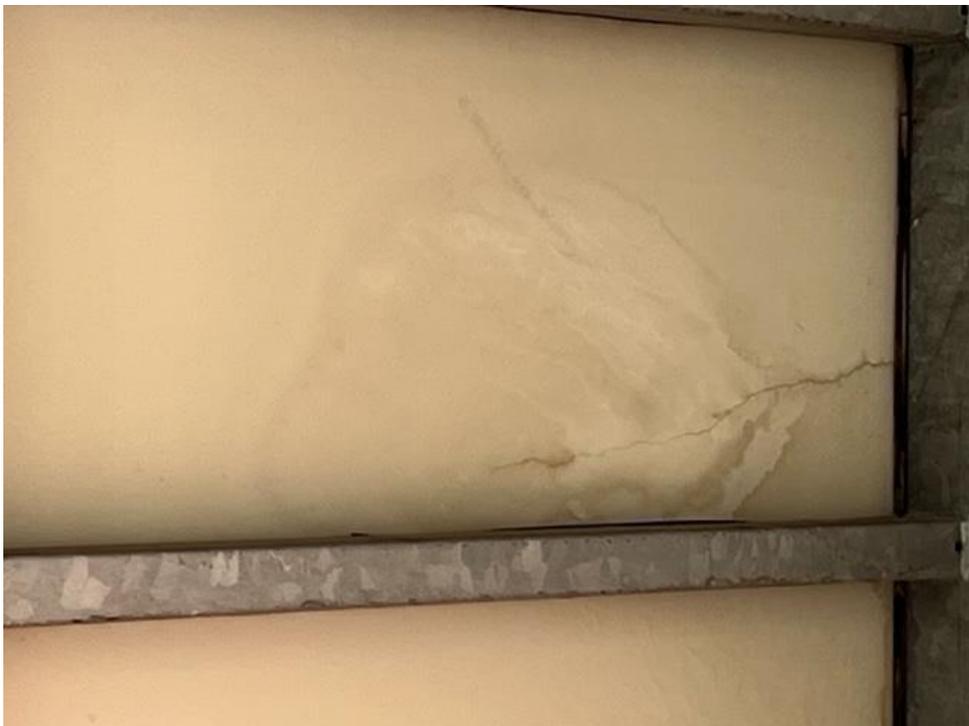
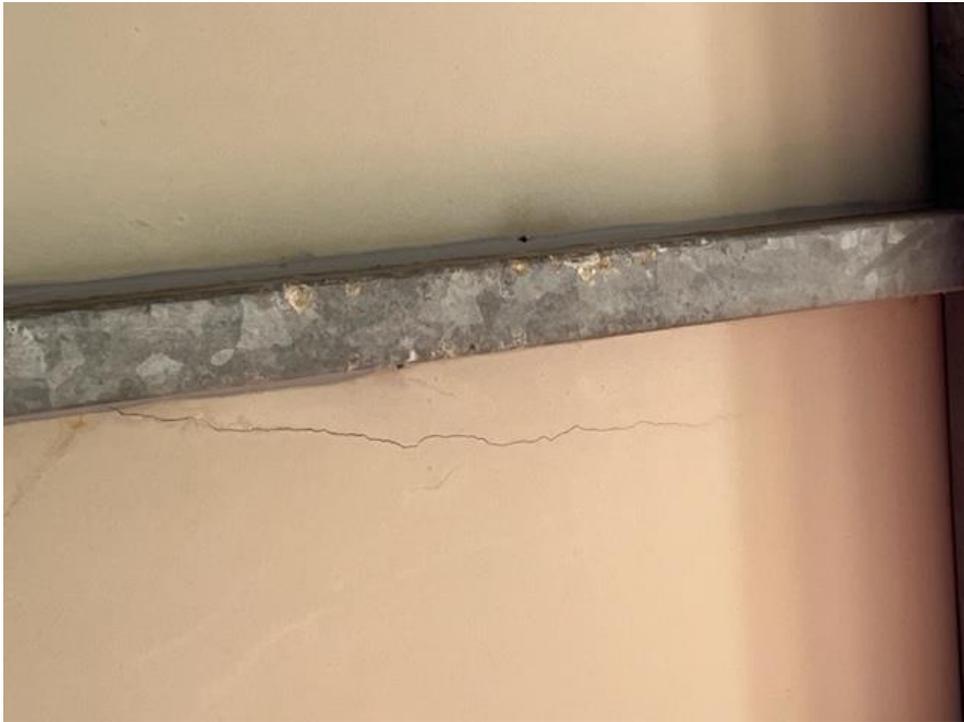
Die Balkone sind frei auskragende Stahlkonstruktionen. Die Balkonbodenplatten sind dünnwandige, 28...32 mm, Fertigteilplatten wie z.B. Balkotec. An diesen zeigen sich an der Unterseite Risse.

Eine Sanierung der Balkonplatten ist nicht möglich.

Alle Bodenplatten sind komplett zu erneuern.

Um das Gewicht nicht höher werden zu lassen, sollten Aluminiumprofile,  
z.B. Balkofloor verwendet werden.

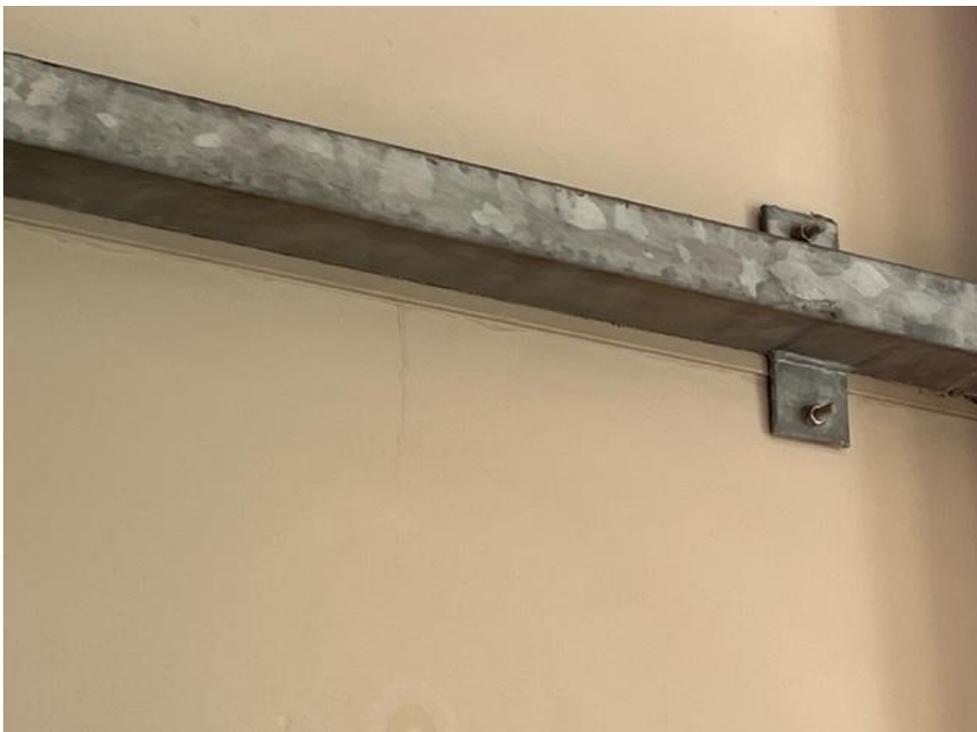
Weiterhin ist die Bauteilfuge nicht direkt unter dem mittleren Stahlträger angeordnet, sodass diese aufreißt und auch zu Querrissen führt.

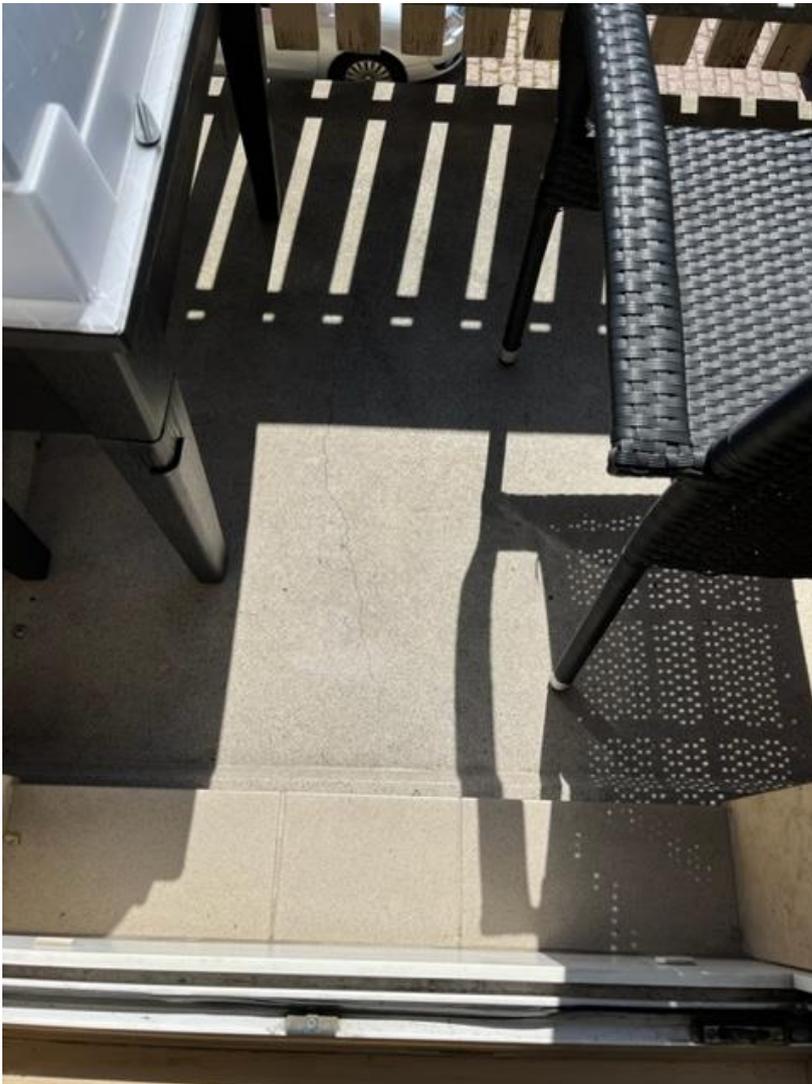
Auch auf der Oberseite zeigen sich „wilde“ Risse
