Untersuchungsbericht

Objekt: Gustav-Adolf-Str. 162 in 13086 Berlin
 Auftrag: 7000671640 0004
 Bauart: MFH
 Kontaktdaten: HH EG WE Leer (ehemals Wohnung Winter)
 Ausgangssituation: Wasserschaden
 Messtechniker: Torsten Brenneis 0176 30096112
 Untersuchungstag: 28.10.2024

Schadensbild: Im EG ist an der hinteren Außenwand Nässe gemeldet worden. Mittels Leckageortung soll die Schadensursache zerstörungsarm geklärt werden.

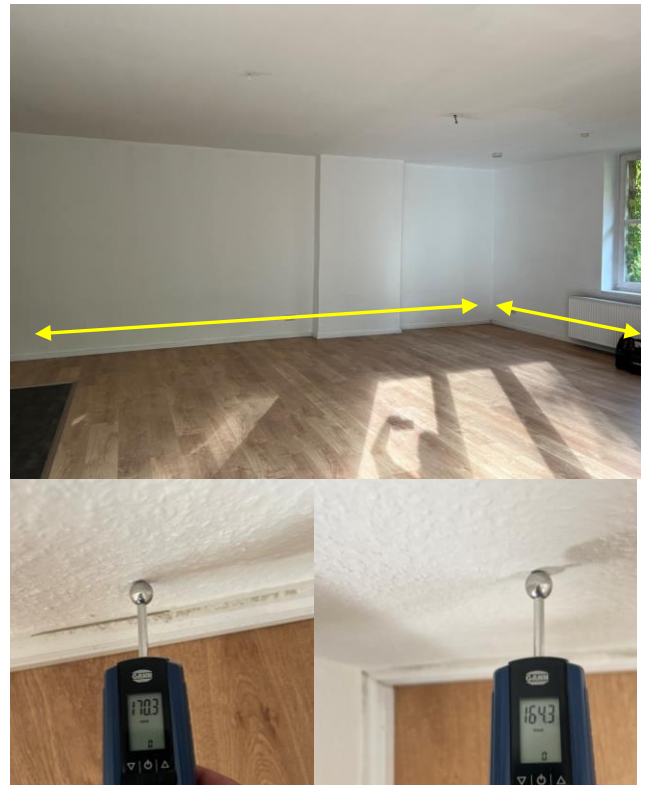
Bild 2, EG: gemeldeter Schadensbereich ist markiert, die Wände sind sockelseitig nahezu durchgehend messtechnisch feucht-nass, erst ab einer Höhe von ca. 40-50 cm verliert sich die Nässe

Auswertung: Nach Auswertung aller vorliegenden Fakten und Erkenntnisse handelt es sich beim untersuchten Schadensbild um aufsteigende Feuchtigkeit. Bei der untersuchten Wohnung kann es im bewohnten Zustand in den Wintermonaten durch die Nässe im Mauerwerk zur vorzeitigen Taupunktunterschreitung an den Außenwänden kommen (feuchtes Mauerwerk verliert einen Teil seiner Wärmeisolationseigenschaften).

weiteres Vorgehen: Die Horizontal- und Vertikalsperren sollten fachgerecht instandgesetzt werden. Durch die vorhandene Nässe im Mauerwerk ist ein Wandoberbelag wie Raufasertapete eher ungeeignet (diese begünstigt vorzeitige Schimmelbildung). Wir empfehlen einen Silikatanstrich oder Silikatspachtel zu verwenden. Die begrünte Außenwand sollte zurückgeschnitten werden und eine Sichtung auf Beschädigungen und Einwachsungen sollte erfolgen. Fugen und Risse sollten geschlossen werden. Auch möchten wir auf Folgendes hinweisen: Das Bad in der untersuchten Wohnung ist umlaufend mit einer Vorwand versehen, wodurch eine messtechnische Erfassung der Originalwand nur nach Bauteilöffnung möglich wäre. Auf Grund der Messwerte an der Außenwand ist vom gleichen Schadensbild wie im Wohnraum auszugehen. Es kann sinnvoll sein, einen Bausachverständigen zurate zu ziehen.

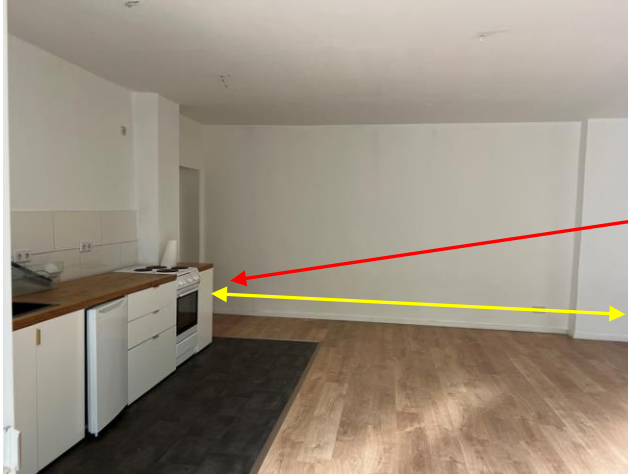
Bild 3, auch in Richtung Kammer hinter der Küchenzeile ist, wenn auch in leicht abgeschwächter Form, messtechnisch Feuchtigkeit im Sockel Bereich vorhanden

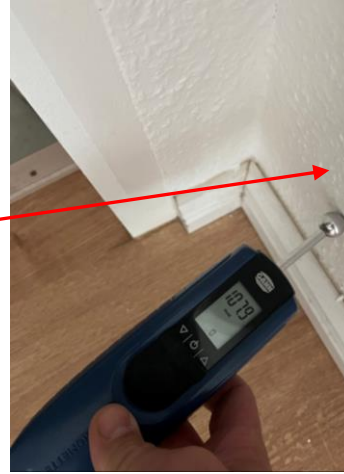
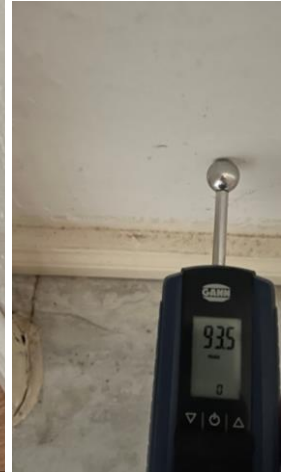
Bild 4, messtechnisch feucht

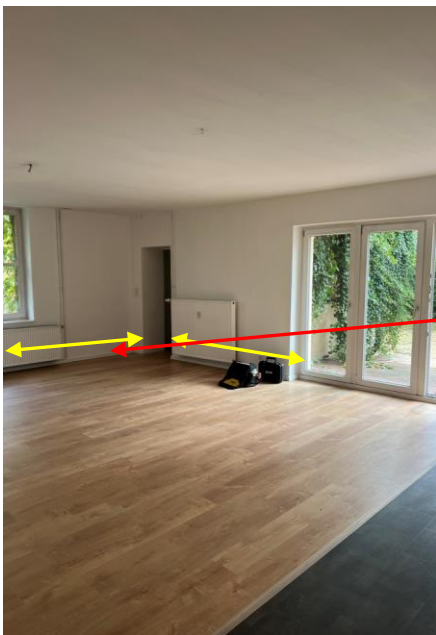
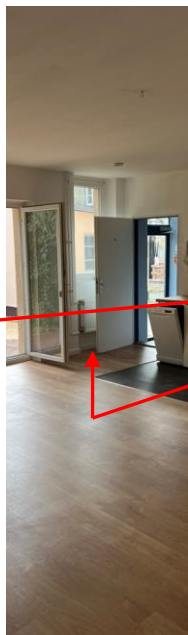
Bild 5, auch die Außenwände im weiteren Verlauf sind messtechnisch auffällig

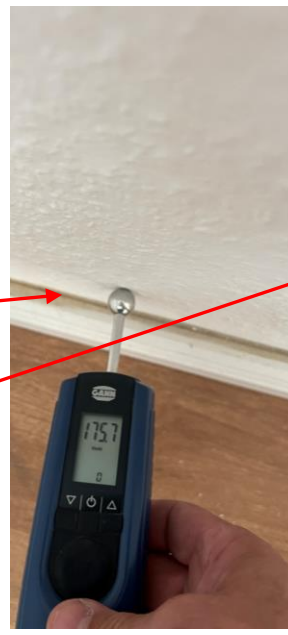
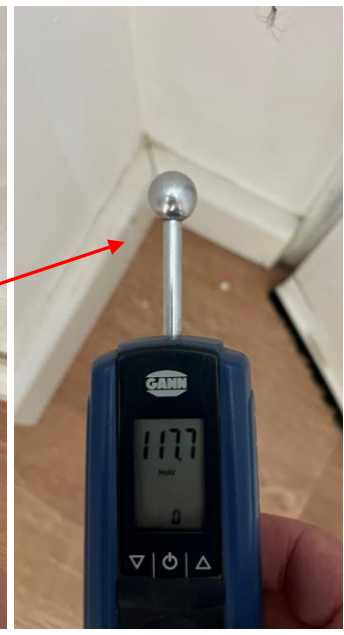
Bild 6, messtechnisch feucht-nass

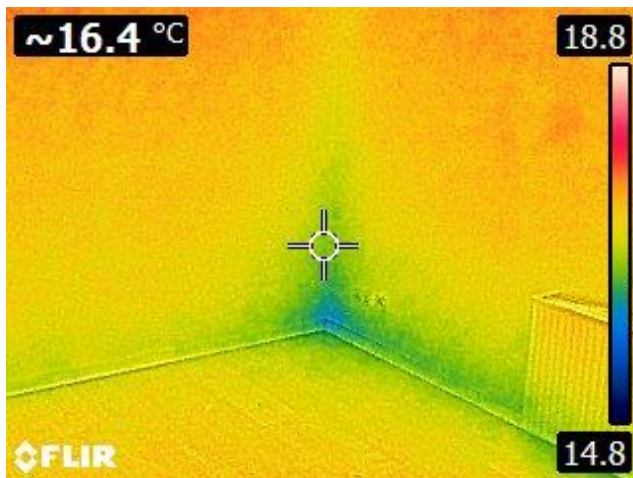
Bild 7, thermografisch auffällig

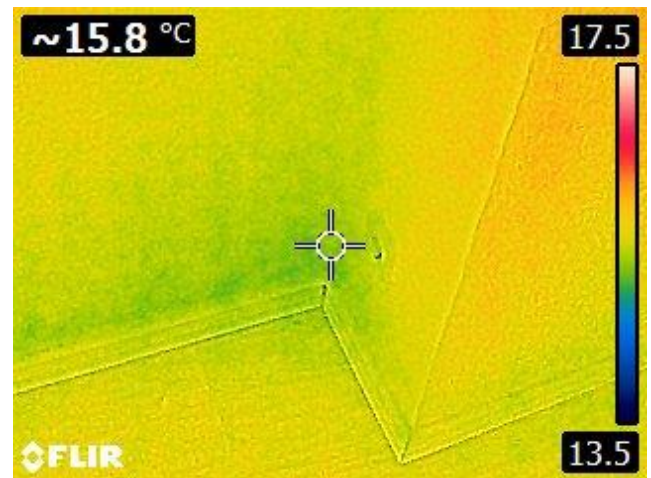
Bild 8, thermografisch auffällig

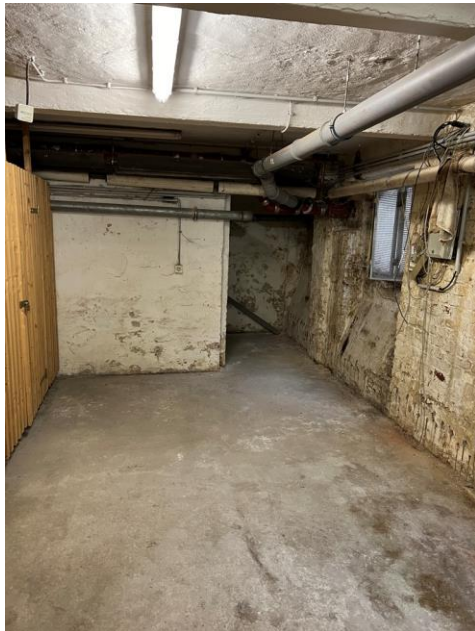
Bild 9, Keller unter dem Gebäude, die Wohnung selbst ist nicht erkennbar unterkellert (Keller endet vor der Wohnung)

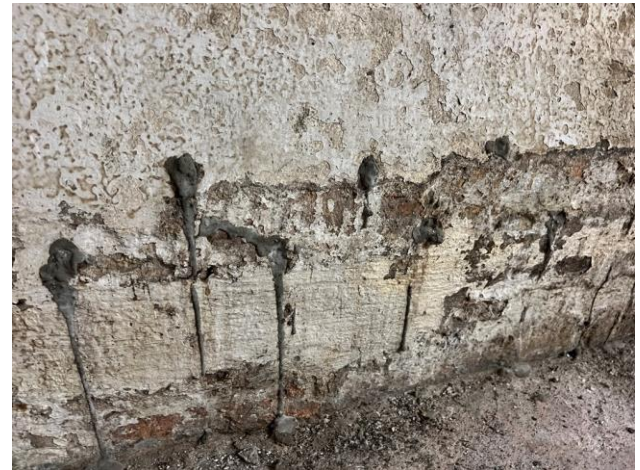
Bild 10, erkennbar ist jedoch, dass der Keller selbst bereits Probleme mit aufsteigender Feuchtigkeit hat/hatte, eine augenscheinliche Überarbeitung der Horizontalsperre ist erfolgt

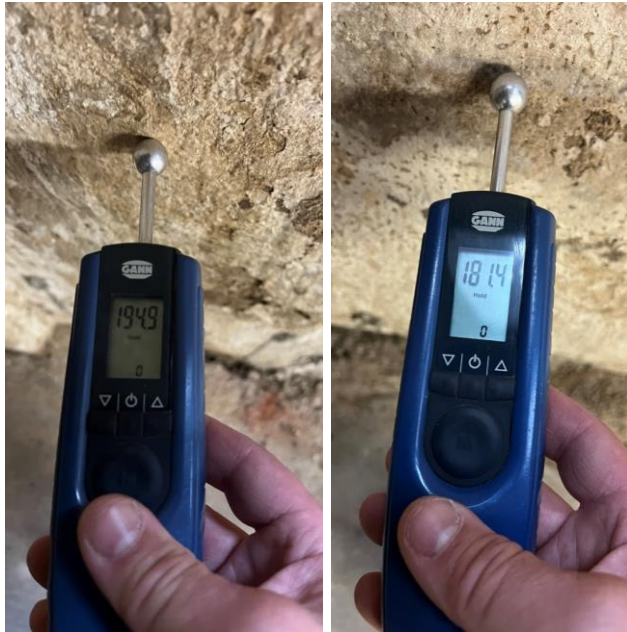
Bild 11, da die Wände jedoch nahezu durchgehend messtechnisch nass sind, scheint der augenscheinliche Abdichtungsversuch nicht geücker (messtechnisch nass) die Feuchtigkeit zieht sich bis unter die Decke

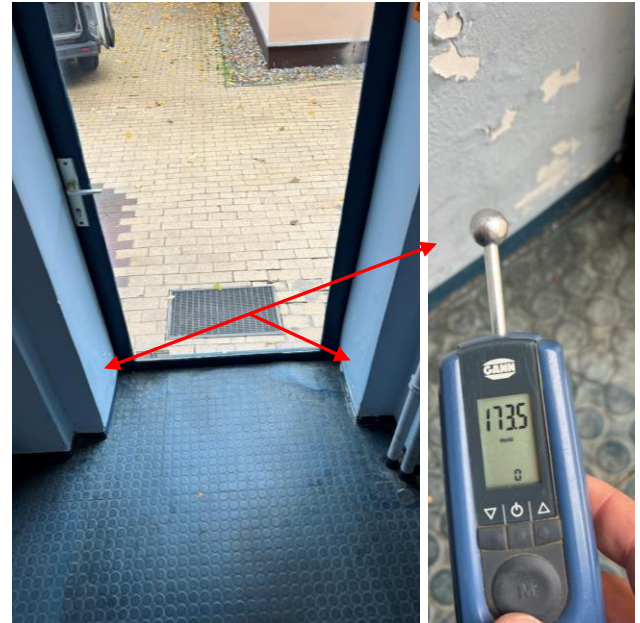
Bild 12, auch im Treppenhaus sind die Sockelbereiche messtechnisch feucht-nass

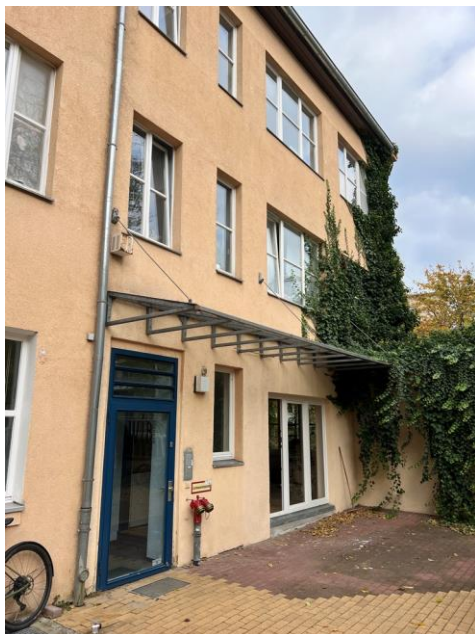
Bild 13, auch die Außenwände rings um das zugängliche Gebäude sind messtechnisch feucht-nass

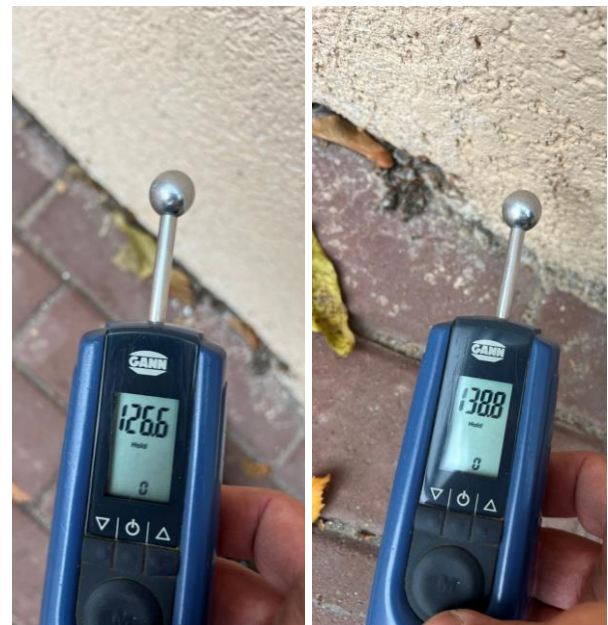
Bild 14, messtechnisch feucht-nass, dazwischen auch messtechnisch trockene Bereiche (vorerst wurden keine Bohrungen für Tiefenmessung durchgeführt, da die Messergebnisse offensichtlich sind)

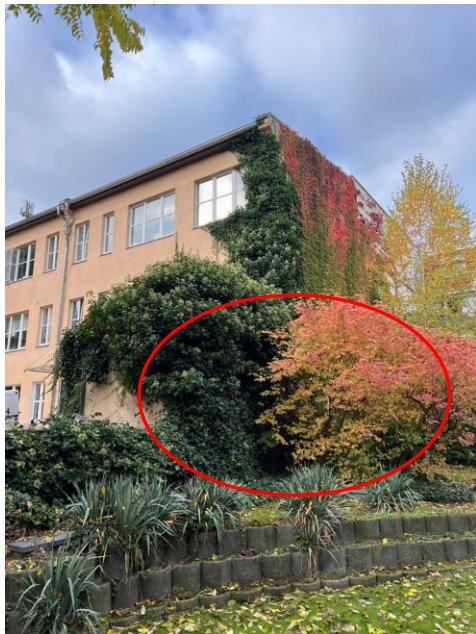
Bild 15, auch im weiteren Verlauf um das Gebäude sind die Messwerte ähnlich, auch sind einige Bereiche intensiv bewachsen, sodass Beschädigungen an der Fassade kaum erkennbar sind

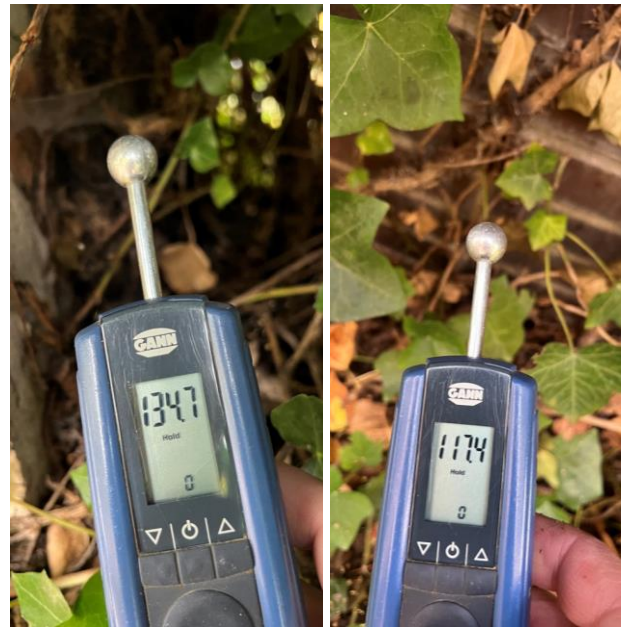
Bild 16, messtechnisch feucht-nass; teilweise ohne Putz (dahinter befindet sich das Bad)

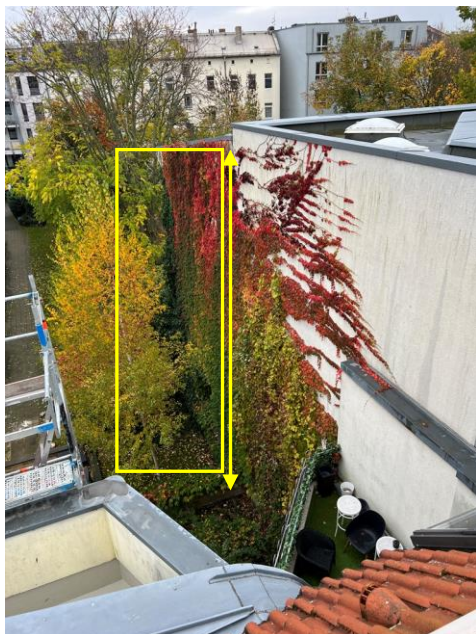
Bild 17, das untersuchte Gebäude ist gelb markiert und der Pfeil markiert die Gebäudeanschlussfuge zwischen den Gebäuden

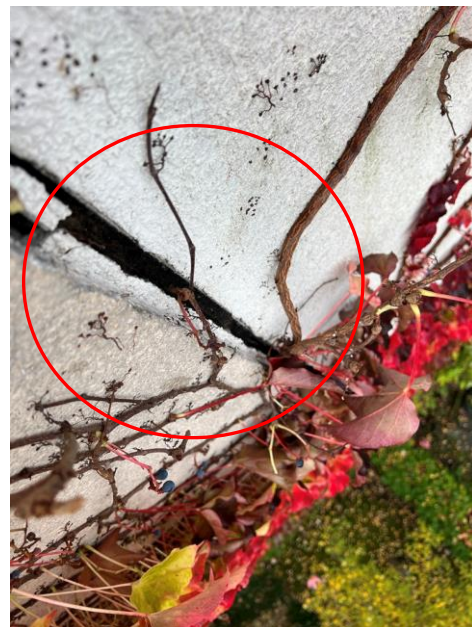
Bild 18, die Gebäudefuge ist altersschwach und kaum einsehbar (Einwachsungen und Überwucherung sind vorhanden)

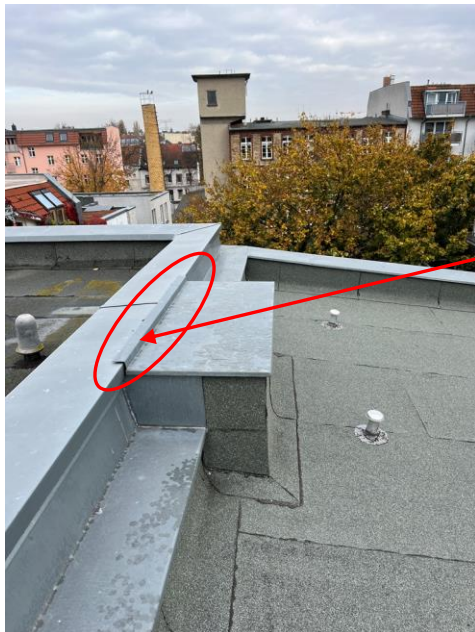
Bild 19, das Dach ist bis auf einige Blechanschlüsse am abgedeckten Schornstein unauffällig, die Gebäudefuge zwischen dem untersuchten und dem rückseits angrenzenden Gebäude ist dicht

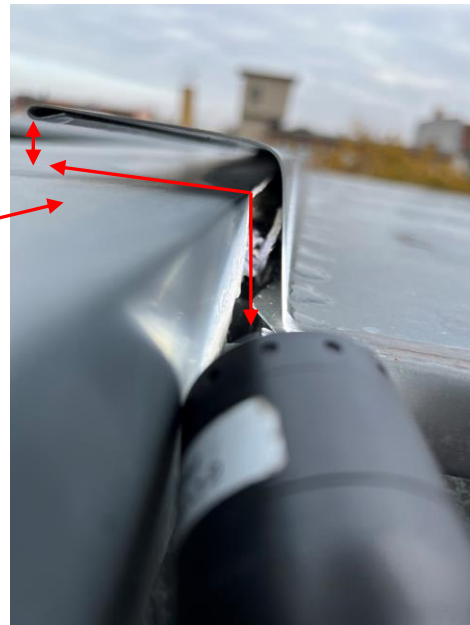
Bild 20, Schornsteinanschluss, Blick von der Seite: umlaufend besser abdichten, um unnötigen Wassereinlauf zu unterbinden
