## Holzschutztechnischer Bericht

**Bauvorhaben:** - Weigandufer 9 / Elbestr. 19, 12045 Berlin  
Dachterrassen/Balkone im Dachgeschoß

**Aufgabenstellung:** Untersuchung der Deckenbalken über 4.OG  
im Bereich der Dachterrassen auf Schäden durch  
Befall holzerstörender Pilze.  
Einschätzung von Art und Umfang der voraussichtlich  
erforderlichen Sanierungs- und Instandsetzungsmaßnahmen.  
Erstattung eines Sachverständigenberichtes.

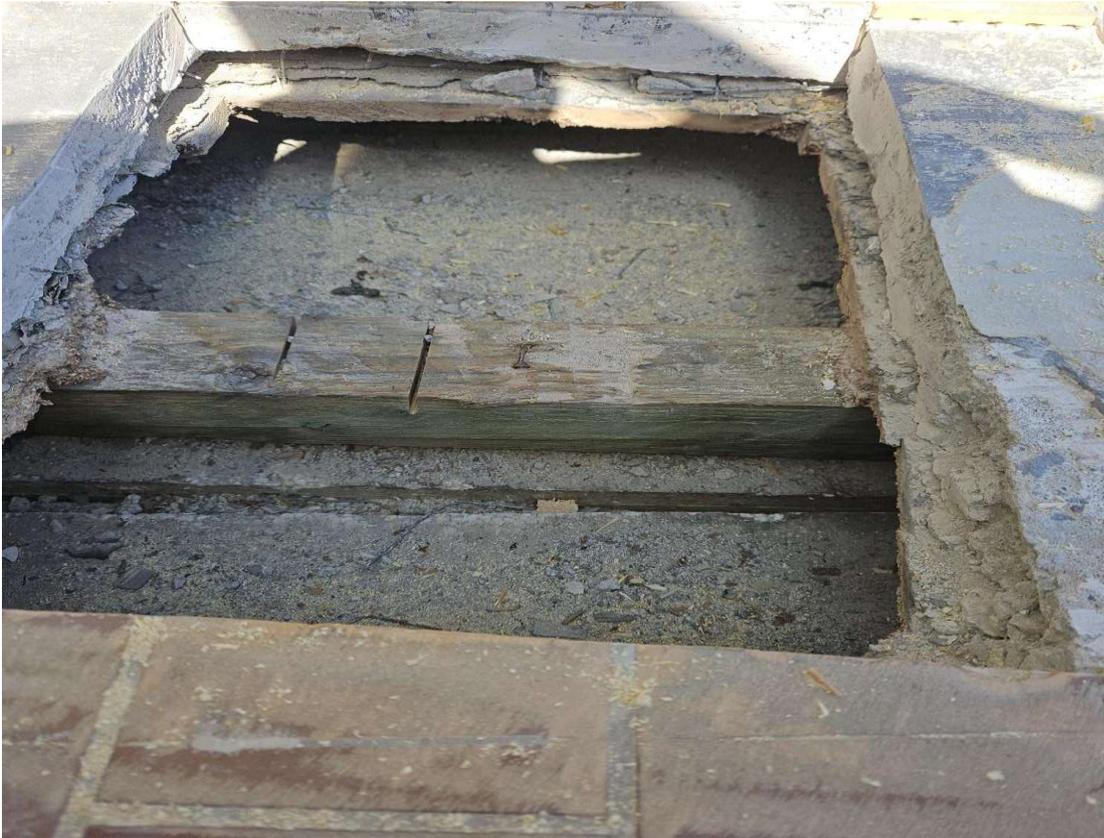
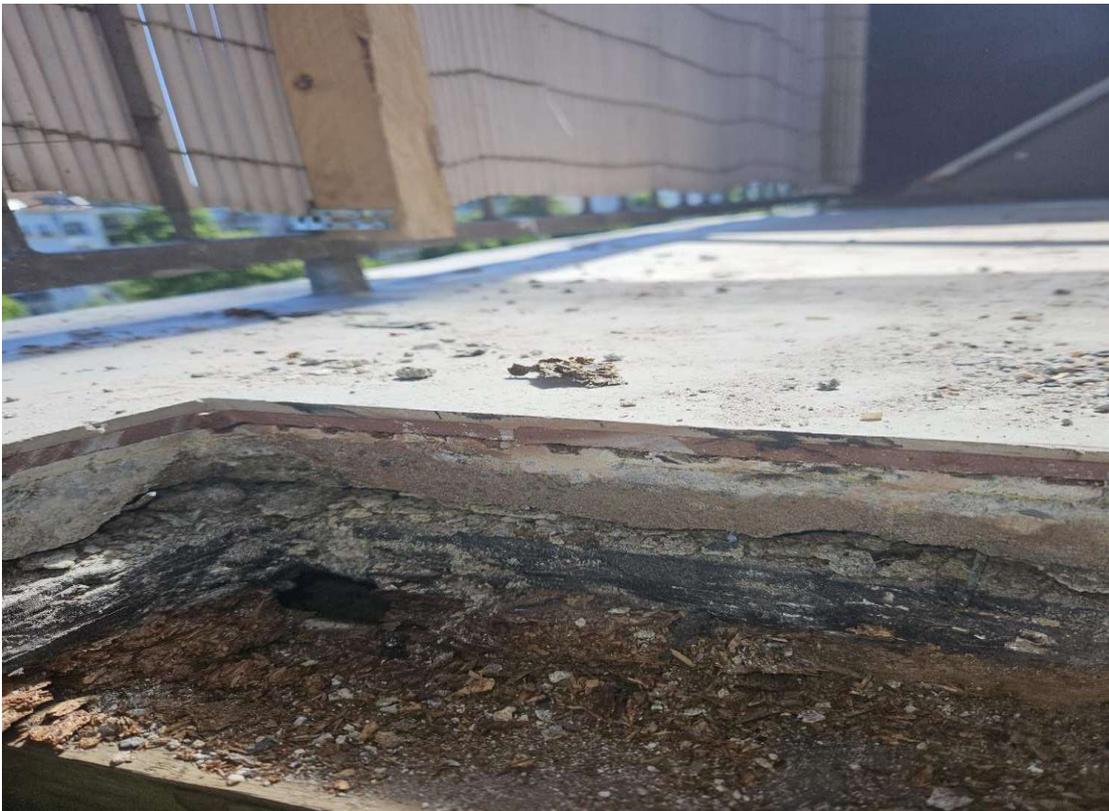
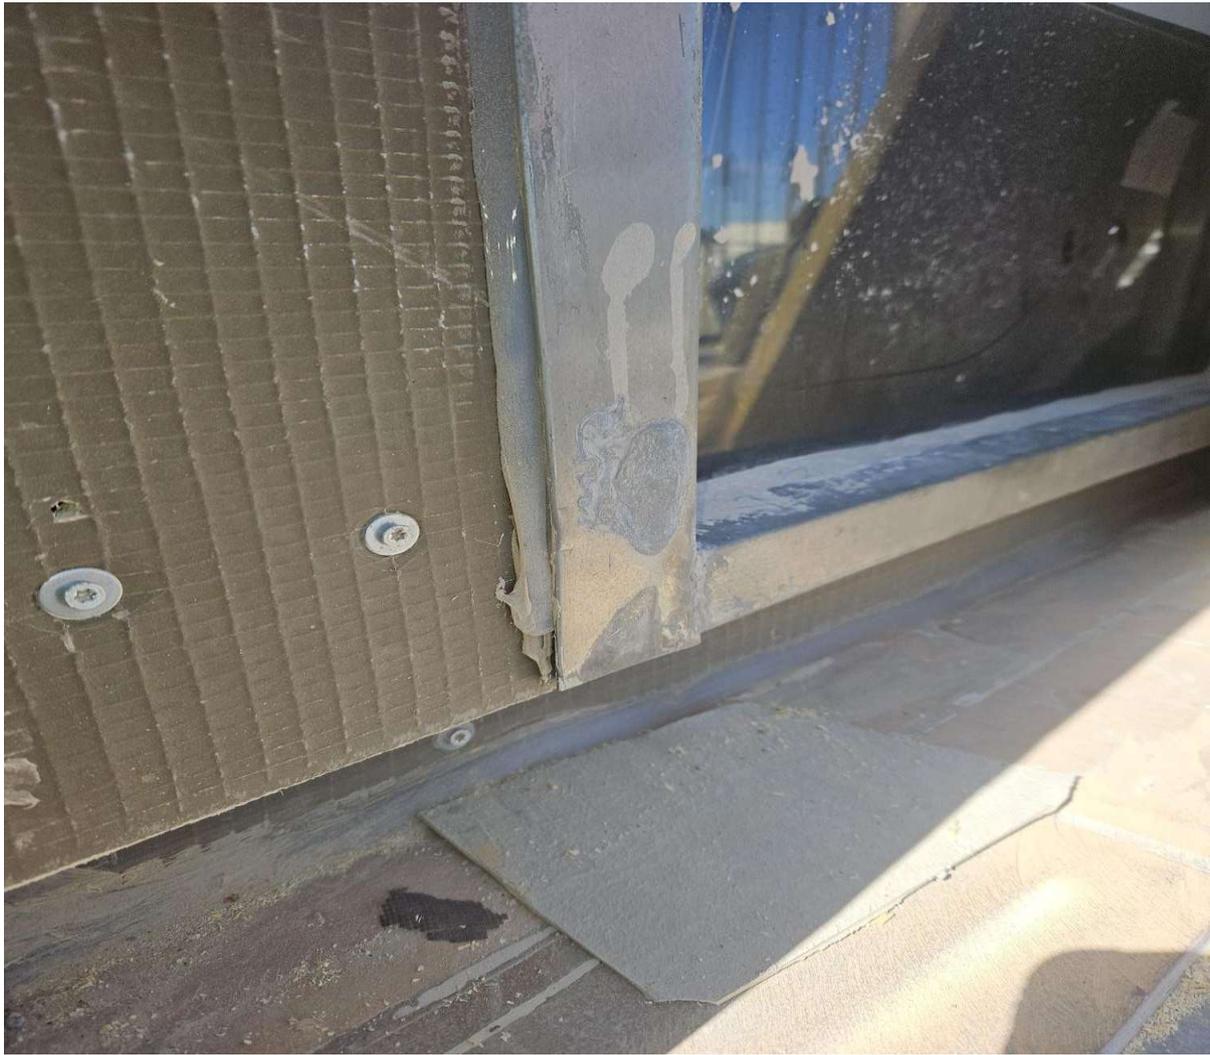
- Auf der Schalung/ Dielung der Deckenbalken sind Kanthölzer von ca. 7/ 7cm quer und parallel zu den Balken übereinander verlegt worden.
- Dazwischen und auf der Schalung drei Lagen Styropor, jeweils 50 mm.
- Auf den Kanthölzern ist eine 20 mm starke Spanplatte verlegt.
- Diese Spanplatten wurden mit bis zu 6 Lagen Bitumen-/ Teerpappe abgedichtet.
- Die Abdichtung wurde ohne Trennschicht, mit i.M. 5 cm starkem Estrich belegt.
- Dieser Estrich ist gefliest worden.
- Abschließend ist eine Flüssigabdichtung, vermutlich auf PU- Basis, aufgebracht worden.
- Die Oberfläche weist ein zu geringes Gefälle Richtung Brüstung auf.

- Die Seitenwände sowie die Fensterwand der Terrassen sind mit Hartschaum-Bauplatten verkleidet.
- Die Fensterelemente aus Holz-Alu (vermutlich *VELUX*) weisen Schäden auf.
- Die Brüstungsgeländer sind an den Seitenwänden verschraubt, die Geländerstützen durchdringen die Abdichtungsebene und sind auf der ehemaligen Fußfette verschraubt.
- Die Entwässerung erfolgt über die Abdichtungsebene in Richtung Brüstung über ein Blech in die Dachrinne.

Augenscheinlich konnten an den einsehbaren Balken Braunfäuleschäden festgestellt werden.

Es bedarf jedoch weiterer Freileigungsarbeiten um auch verdeckte Schäden zu erkennen.

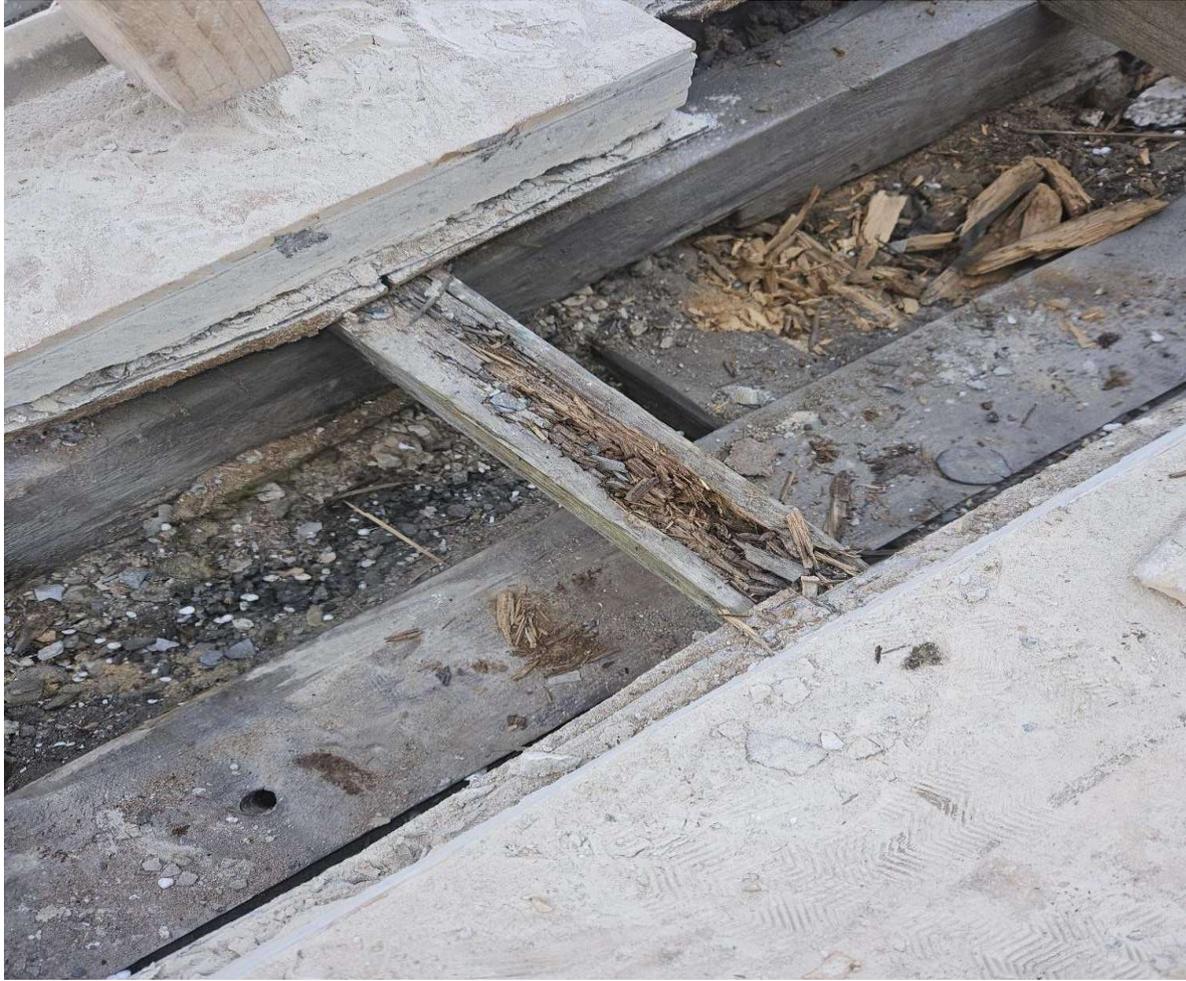
Das Fassadengerüst steht mittlerweile. Die Mitarbeiter der Fa. Bert Schulze haben bereits den brüstungsseitigen Aufbau der Terrassen entfernt. Der Unterzeichnende konnte den Brüstungsbereich der Terrassen untersuchen und Materialproben entnehmen. Diese wurden zur Absicherung der makroskopischen Pilzbestimmung an ein Prüflabor gesendet (Ergebnisse siehe unten). Bis zum nächsten Ortstermin sollte noch der gesamte Terrassenaufbau bis zur rückseitigen Fensterfront freigelegt werden.

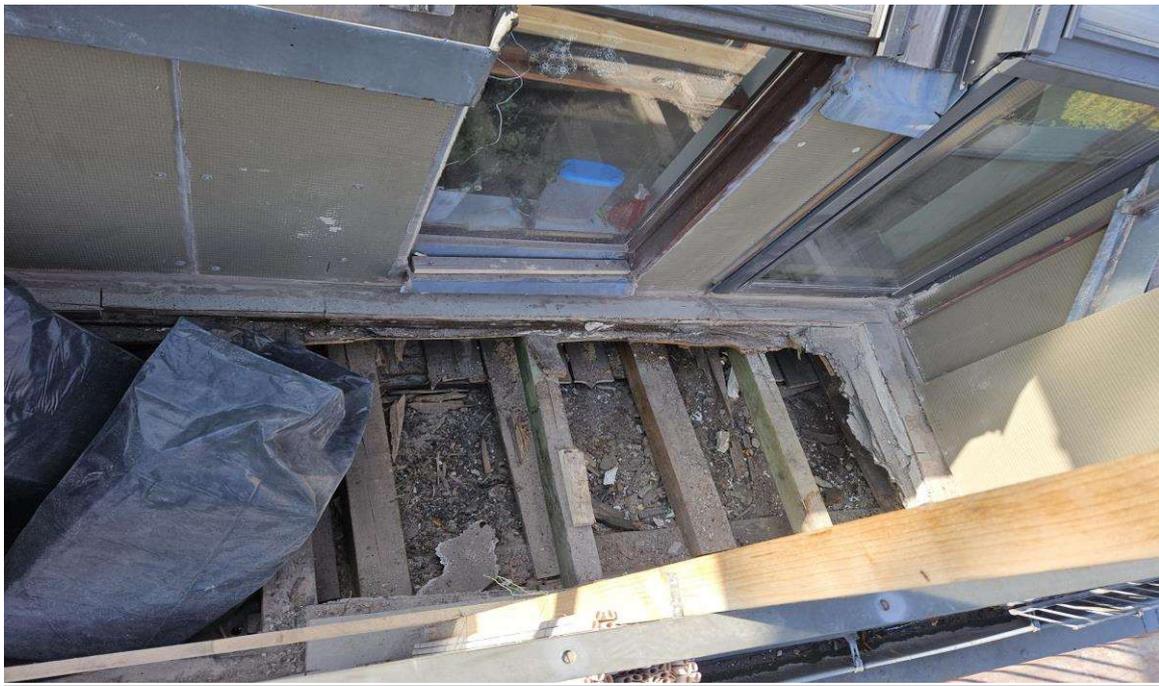
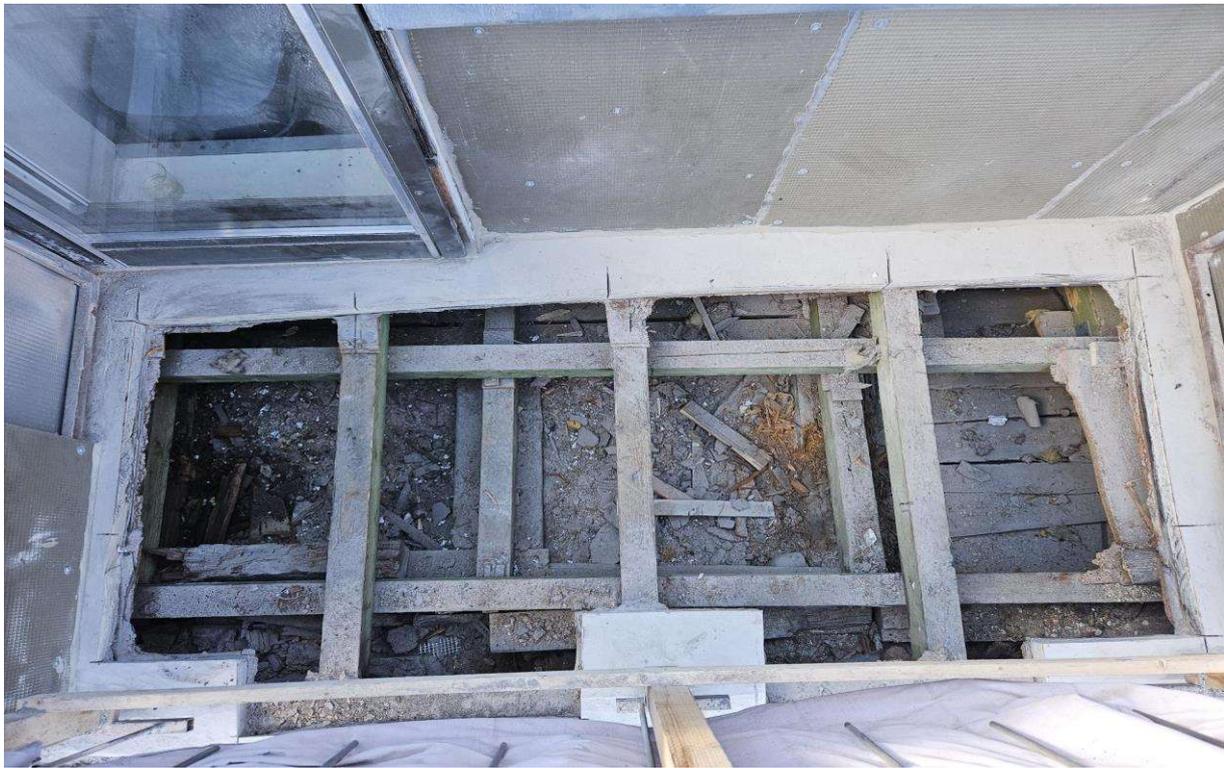
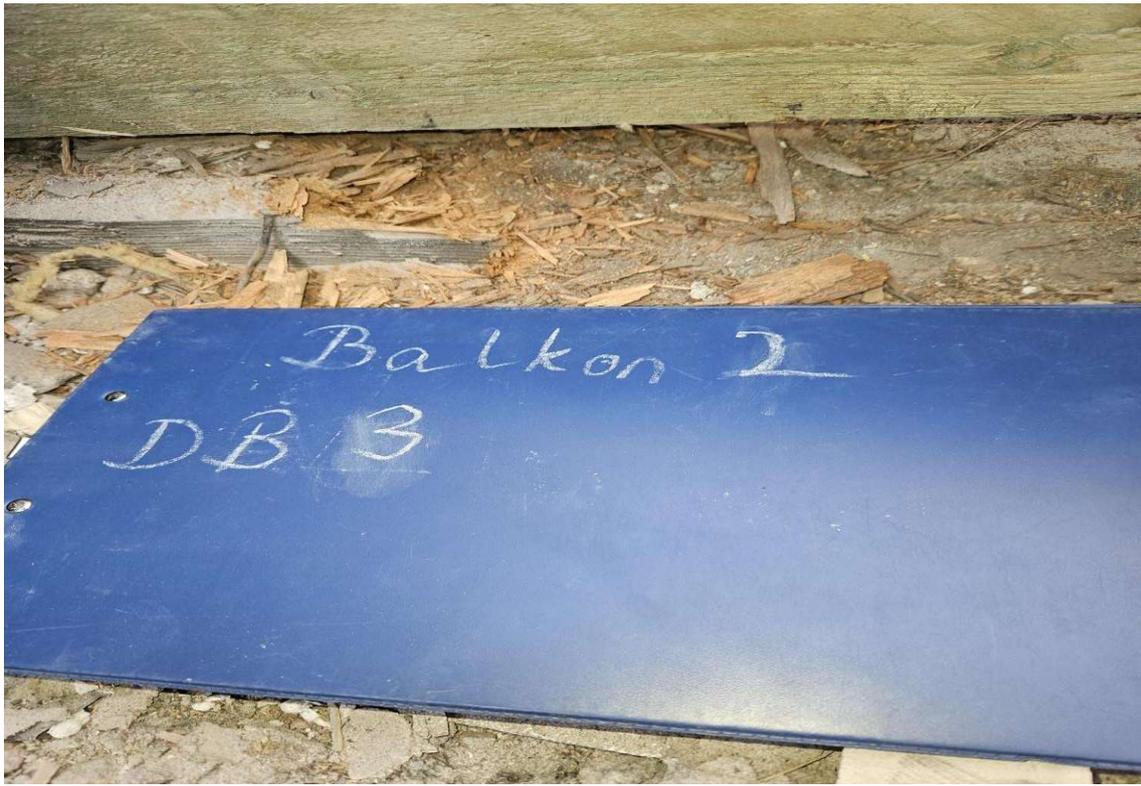
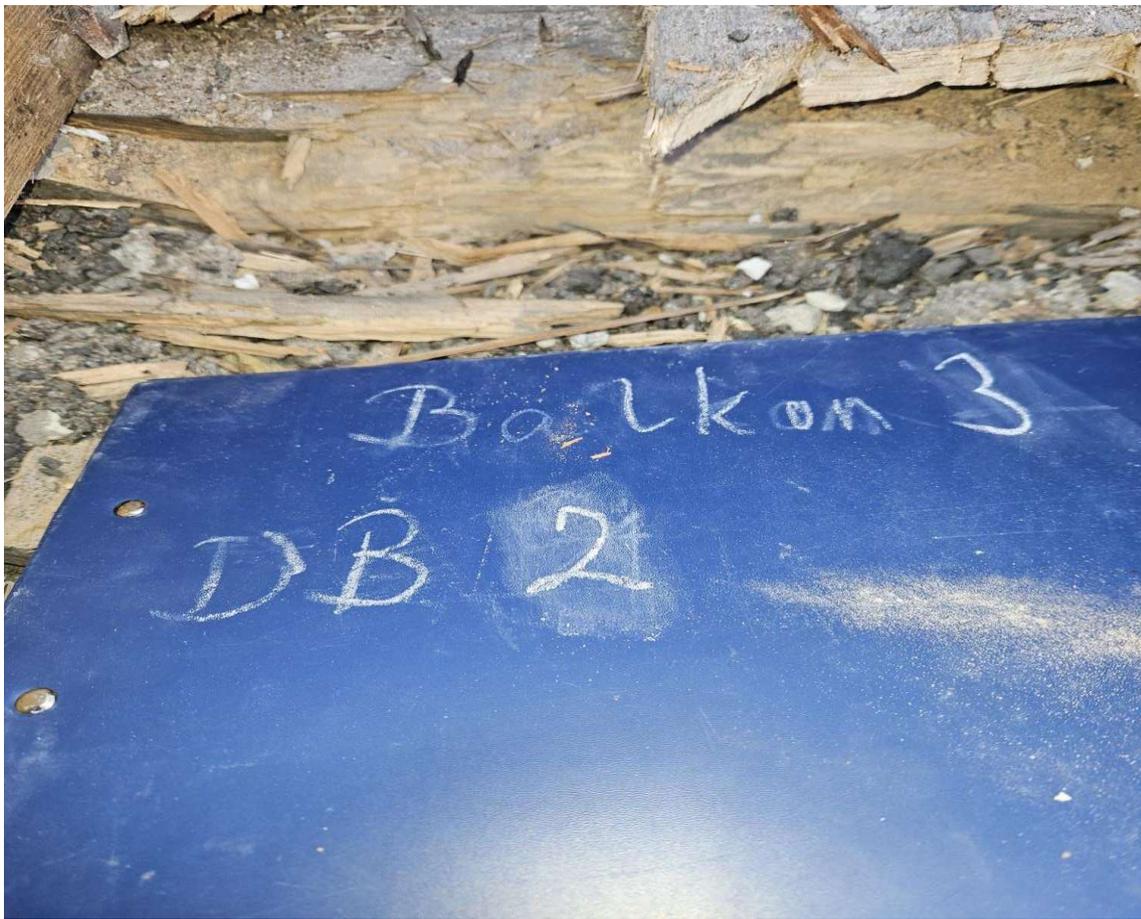
Der Terrassenaufbau der drei Terrassen ist bis zur rückseitigen Wand entfernt worden. Es konnte nun der gesamte Terrassenbereich untersucht werden, bei der erhebliche Schäden festgestellt wurden (s. Bauteilliste). Es wurden auch nochmals Materialproben genommen und an das Prüflabor übergeben.

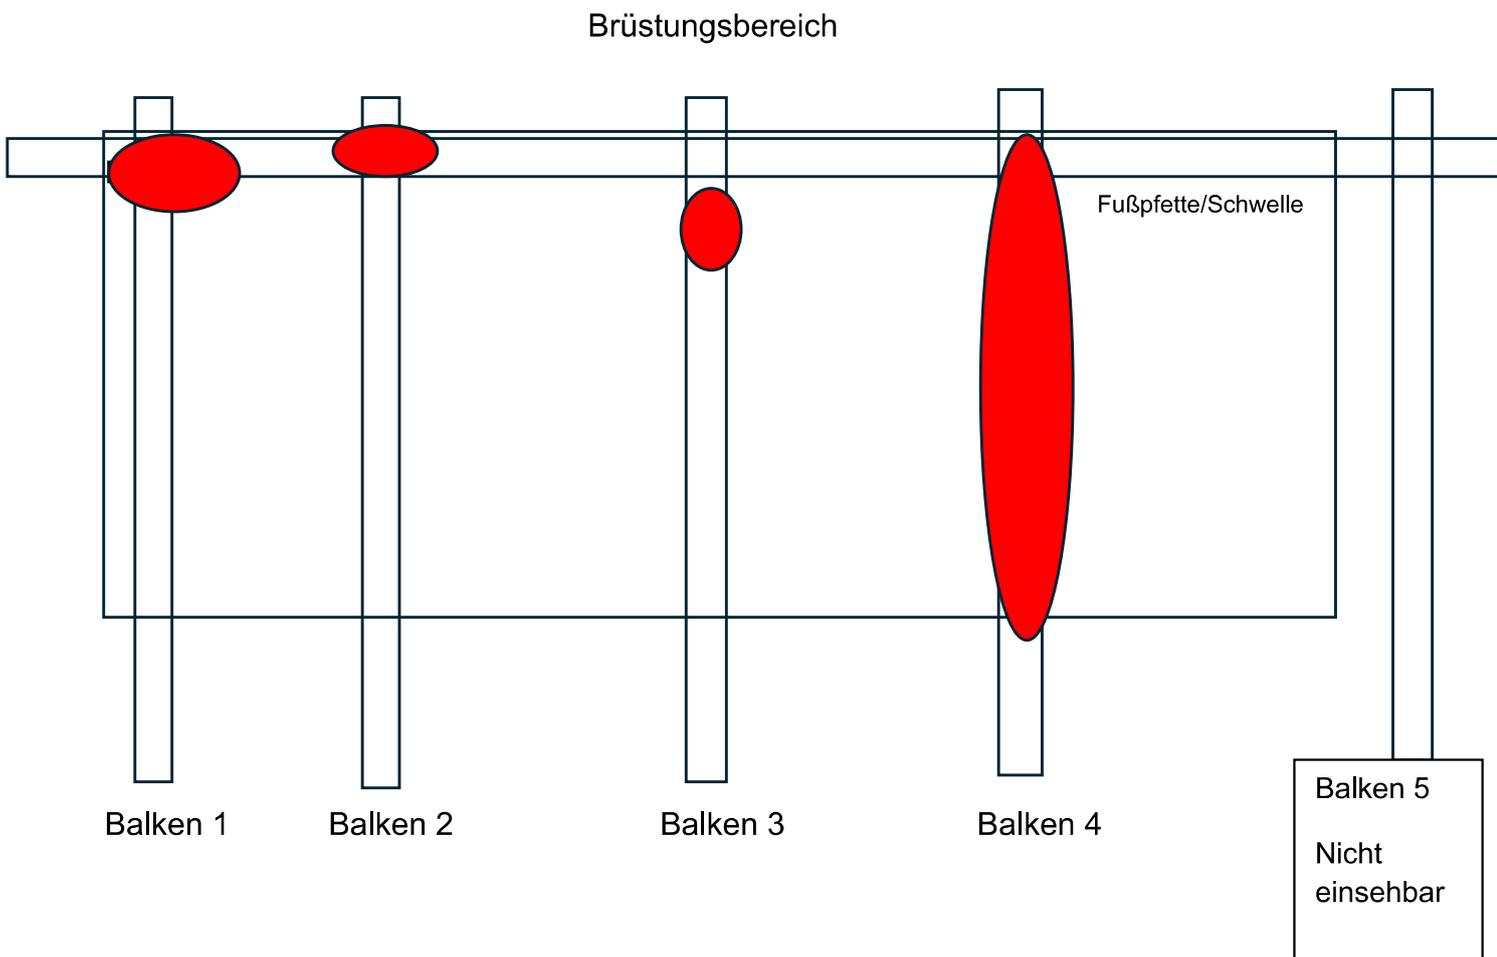
Terrasse 1: Skizze nicht maßstabsgetreu

Die Deckenbalken haben eine Dimensionierung von ca. 22/26 cm, der lichte Balkenabstand beträgt ca. 70 cm. Diese spannen von der Traufkante in Richtung Wohnung/ Hausflur bis zur nächsten tragenden Wand (vermutlich im Hausflur).

Balken 1 wurde vermutlich bereits bei den Ausbauarbeiten in den 1990er Jahren durch ein KVH (Konstruktionsvollholz) ersetzt und mit einer Anlaschung aus U- Stahl 200mm verstärkt. Wie weit diese Anlaschung ausgeführt ist, war nicht einsehbar.

Bauteil	Untersuchungsergebnis	Befund	Sanierungsempfehlung
Fußpfette/Schwelle	Braunfäule und Würfelbruch	Braunfäuleerreger	Komplett austausch bis Balken 5
Balken 01	Braunfäule und Würfelbruch Bis x-30 c	Braunfäuleerreger	Balken mind. 50 cm nach letzten sichtbaren Befall zurückschneiden und gemäß Statik verstärken
Balken 02	Braunfäule und Würfelbruch Bis x-20 c	Braunfäuleerreger	Balken mind. 50 cm nach letzten sichtbaren Befall zurückschneiden und gemäß Statik verstärken
Balken 03	Braunfäule und Würfelbruch Bis x-50 c	Braunfäuleerreger	Balken mind. 50 cm nach letzten sichtbaren Befall zurückschneiden und gemäß Statik verstärken
Balken 04	Braunfäule und Würfelbruch Bis x-30 c	Echter Hausschwamm	Balken mind. 100 cm nach letzten sichtbaren Befall zurückschneiden und gemäß Statik verstärken oder Komplett austausch
Balken 05	nicht einsehbar

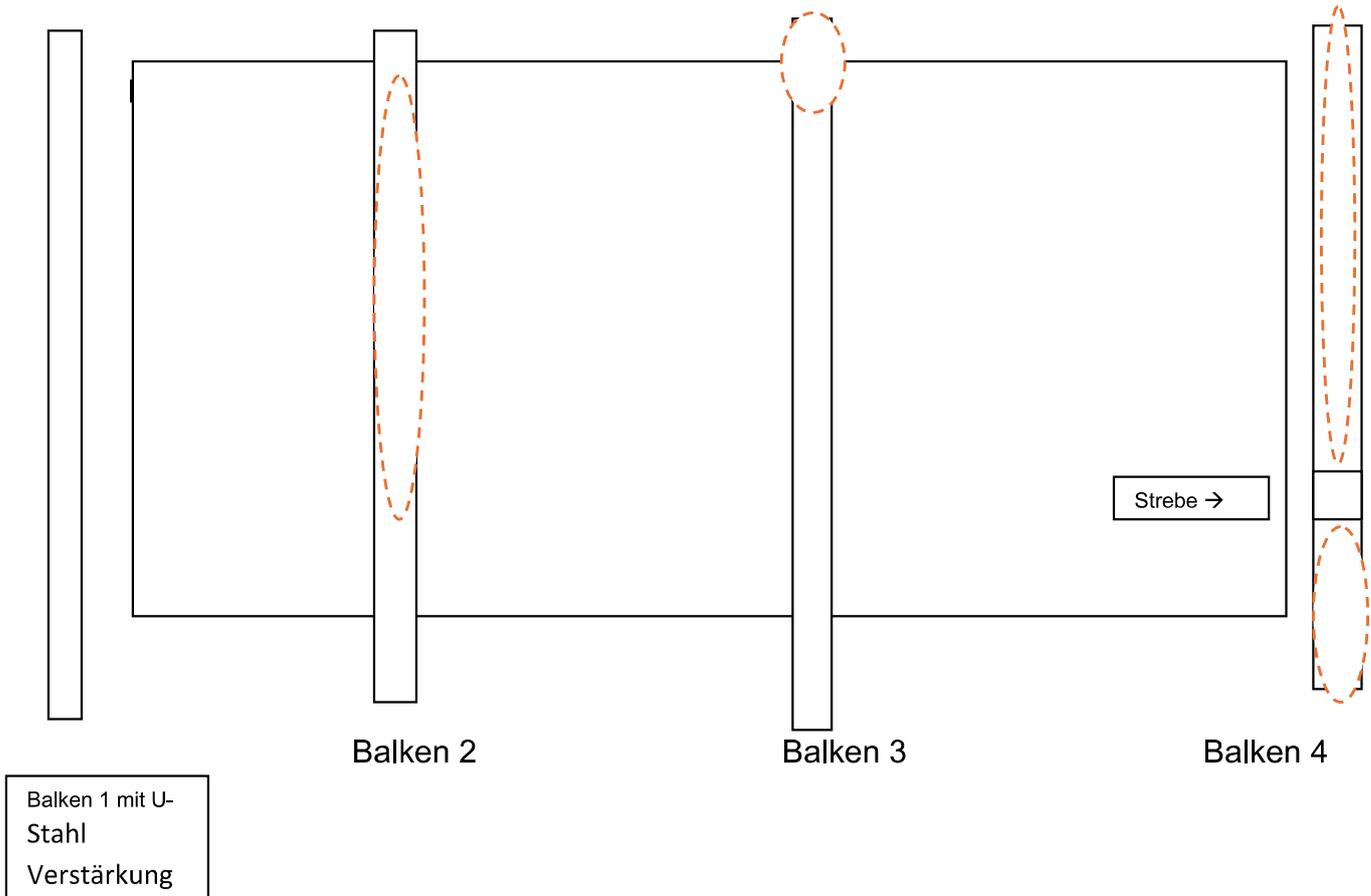
**Terrasse 2: Skizze nicht maßstabsgetreu**

Bauteil	Untersuchungsergebnis	Befund	Sanierungsempfehlung
Balken 01	nicht einsehbar		
Balken 02	Braunfäule und Würfelbruch Bis x-100 cm	Braunfäuleerreger vermutlich Gelber Porenschwamm	Balken mind. 50 cm nach letzten sichtbaren Befall zurückschneiden und gemäß Statik verstärken oder Austausch
Balken 03	Braunfäule und Würfelbruch Bis x-20 cm	Braunfäuleerreger vermutlich Gelber Porenschwamm	Balken mind. 50 cm nach letzten sichtbaren Befall zurückschneiden und gemäß Statik verstärken

Balken 04	Braunfäule und Würfelbruch Bis x-120 cm	Braunfäuleerreger vermutlich Gelber Porenschwamm	Balken mind. 50 cm nach letzten sichtbaren Befall zurückschneiden und gemäß Statik verstärken oder Komplettaustausch
Strebe	am Fußpunkt Braunfäule	Braunfäuleerreger	Rückschnitt mind. 50 cm nach letzten sichtbaren Befall

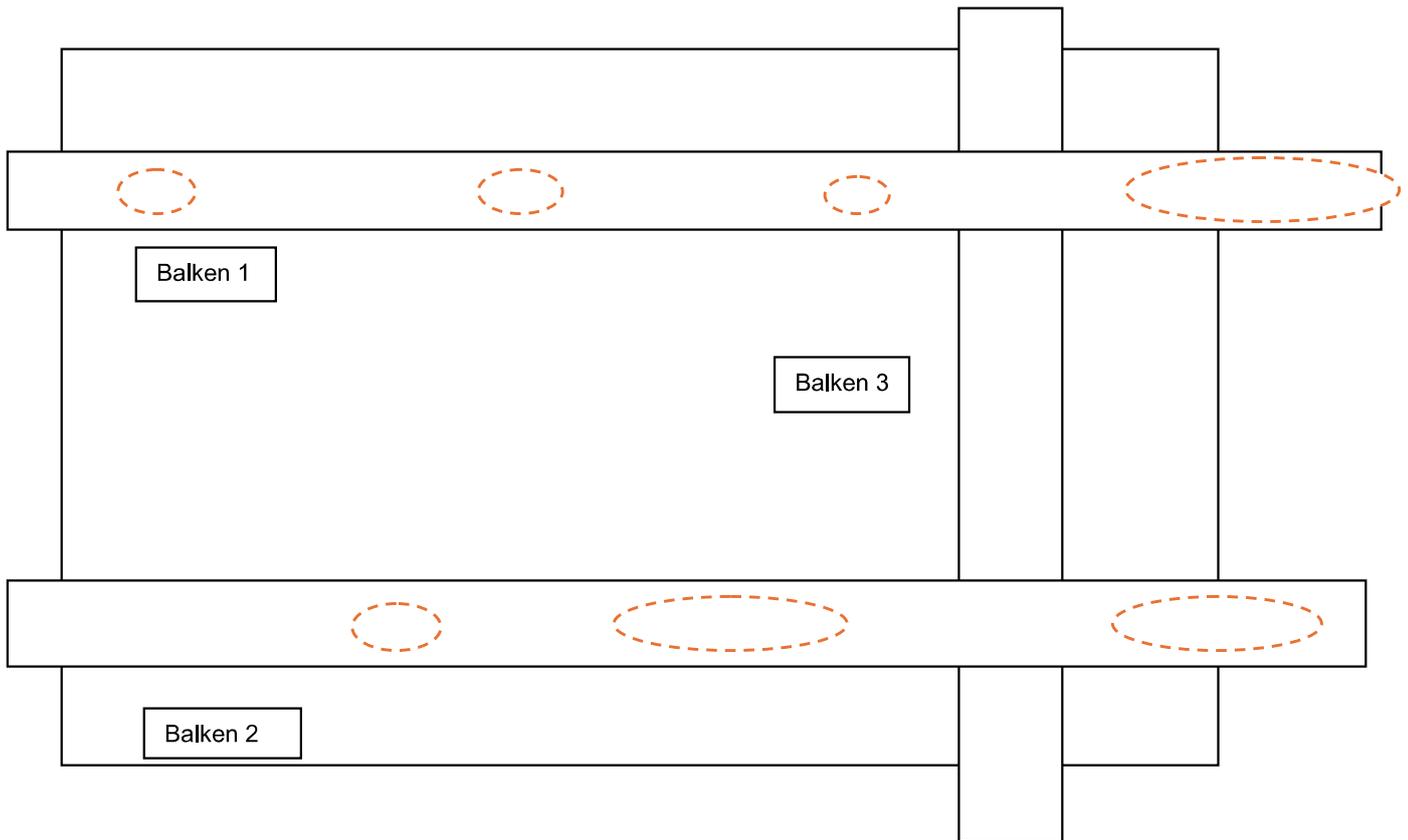
**Terrasse 3: Skizze nicht maßstabsgetreu**  
 Legende:

<u>Bauteil</u>	<u>Untersuchungsergebnis</u>	<u>Befund</u>	<u>Sanierungsempfehlung</u>
Balken 01	Braunfäule und Würfelbruch über die gesamte Länge verteilt	Braunfäuleerreger	Balkenaustausch
Balken 02	Braunfäule und Würfelbruch über die gesamte Länge verteilt	Braunfäuleerreger	Balkenaustausch
Balken 03	ohne Befund
