Holzschutztechnischer Bericht

Bauvorhaben: - Weigandufer 9 / Elbestr. 19, 12045 Berlin
Dachterrassen/Balkone im Dachgeschoß

Aufgabenstellung: Untersuchung der Deckenbalken über 4.OG
im Bereich der Dachterrassen auf Schäden durch
Befall holzerstörender Pilze.
Einschätzung von Art und Umfang der voraussichtlich
erforderlichen Sanierungs- und Instandsetzungsmaßnahmen.
Erstattung eines Sachverständigenberichtes.

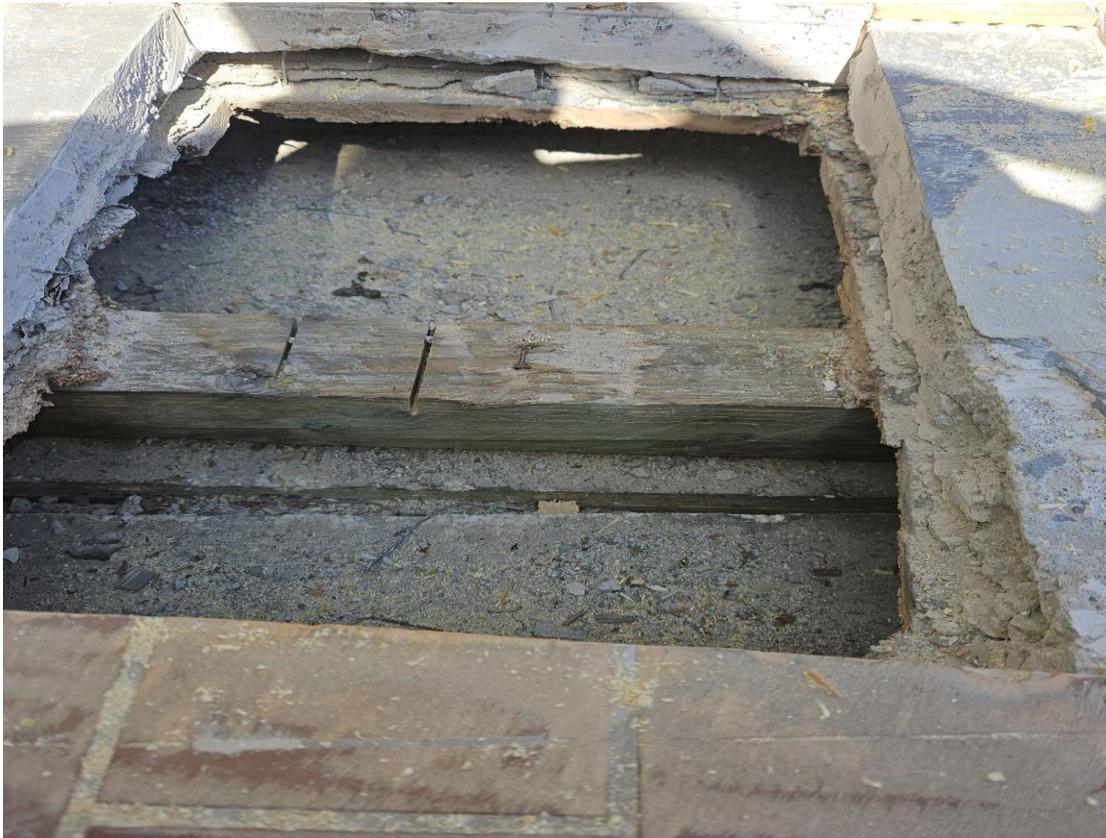
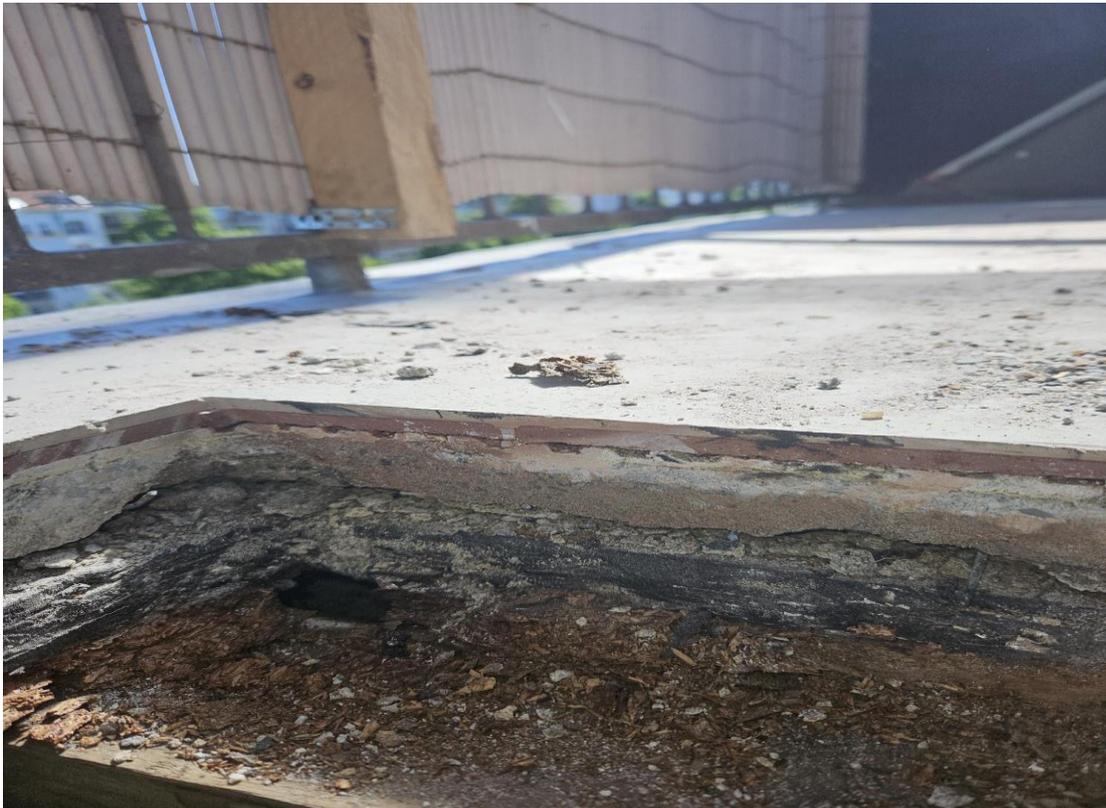
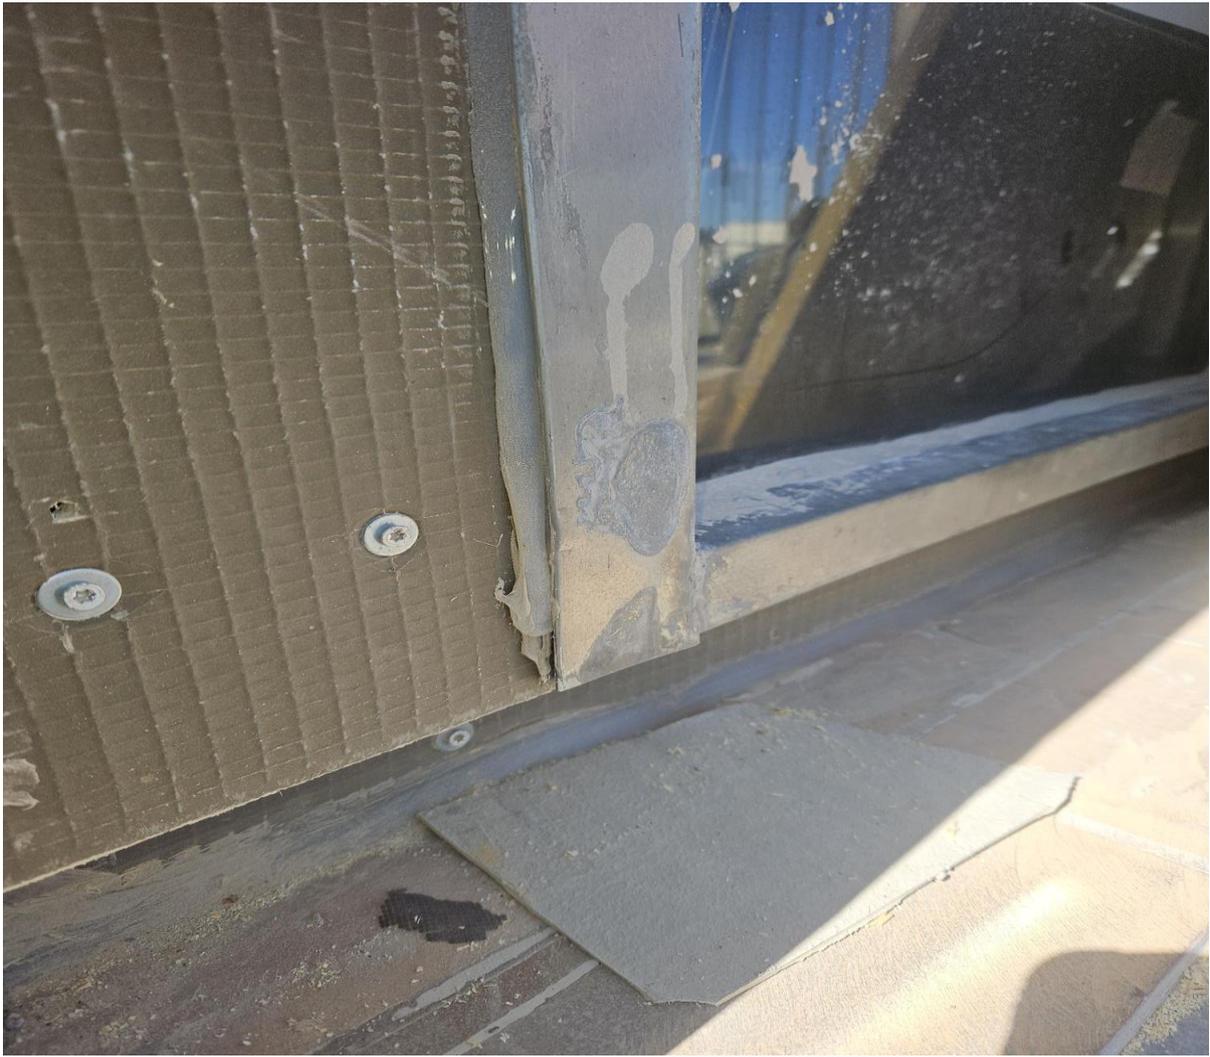
Bei allen 3 Terrassen war schon jeweils eine ca. 50x50 cm große Öffnung durch den Terrassenaufbau hergestellt worden. Folgendes konnte festgestellt werden:

- Auf der Schalung/ Dielung der Deckenbalken sind Kanthölzer von ca. 7/ 7cm quer und parallel zu den Balken übereinander verlegt worden.
- Dazwischen und auf der Schalung drei Lagen Styropor, jeweils 50 mm.
- Auf den Kanthölzern ist eine 20 mm starke Spanplatte verlegt.
- Diese Spanplatten wurden mit bis zu 6 Lagen Bitumen-/ Teerpappe abgedichtet.
- Die Abdichtung wurde ohne Trennschicht, mit i.M. 5 cm starkem Estrich belegt.
- Dieser Estrich ist gefliest worden.
- Abschließend ist eine Flüssigabdichtung, vermutlich auf PU- Basis, aufgebracht worden.
- Die Oberfläche weist ein zu geringes Gefälle Richtung Brüstung auf.

- Die Seitenwände sowie die Fensterwand der Terrassen sind mit Hartschaum-Bauplatten verkleidet.
- Die Fensterelemente aus Holz-Alu (vermutlich *VELUX*) weisen Schäden auf.
- Die Brüstungsgeländer sind an den Seitenwänden verschraubt, die Geländerstützen durchdringen die Abdichtungsebene und sind auf der ehemaligen Fußpfette verschraubt.
- Die Entwässerung erfolgt über die Abdichtungsebene in Richtung Brüstung über ein Blech in die Dachrinne.

Augenscheinlich konnten an den einsehbaren Balken Braunfäuleschäden festgestellt werden.

Es bedarf jedoch weiterer Freileigungsarbeiten um auch verdeckte Schäden zu erkennen.

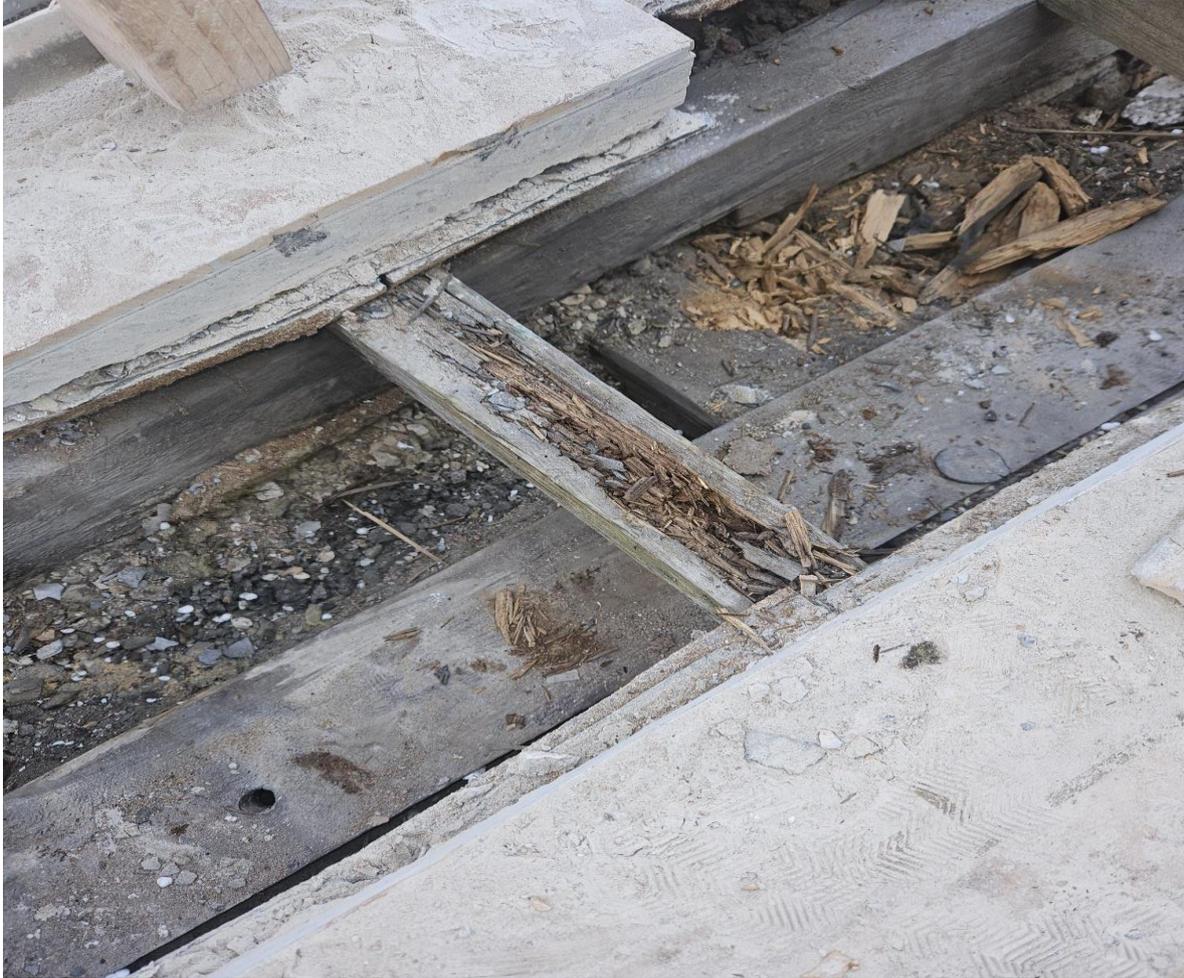
Das Fassadengerüst steht mittlerweile. Die Mitarbeiter der Fa. Bert Schulze haben bereits den brüstungsseitigen Aufbau der Terrassen entfernt. Der Unterzeichnende konnte den Brüstungsbereich der Terrassen untersuchen und Materialproben entnehmen. Diese wurden zur Absicherung der makroskopischen Pilzbestimmung an ein Prüflabor gesendet (Ergebnisse siehe unten). Bis zum nächsten Ortstermin sollte noch der gesamte Terrassenaufbau bis zur rückseitigen Fensterfront freigelegt werden.

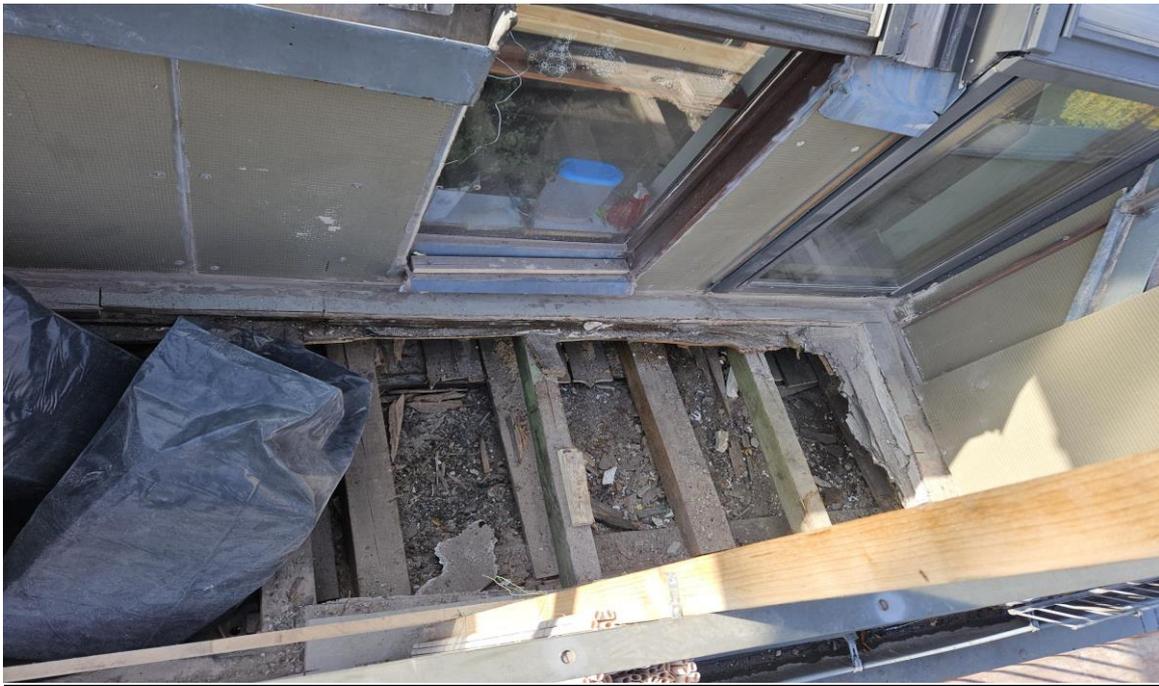
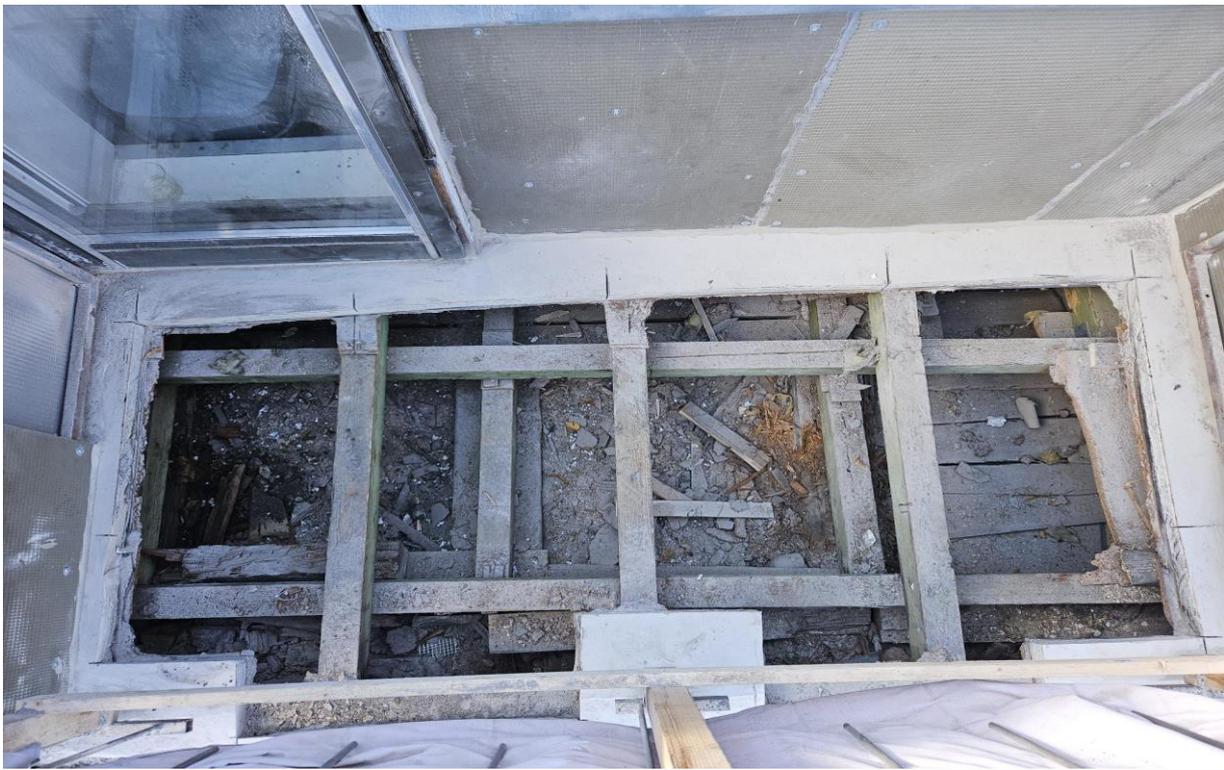
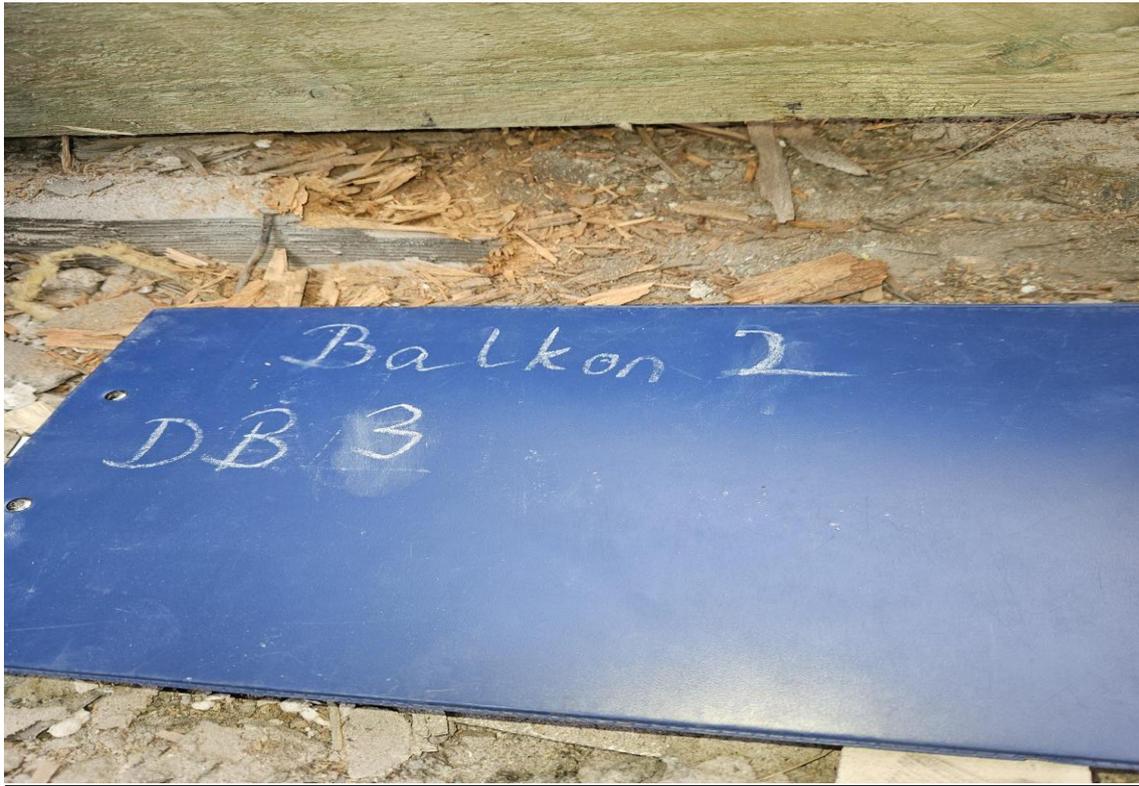
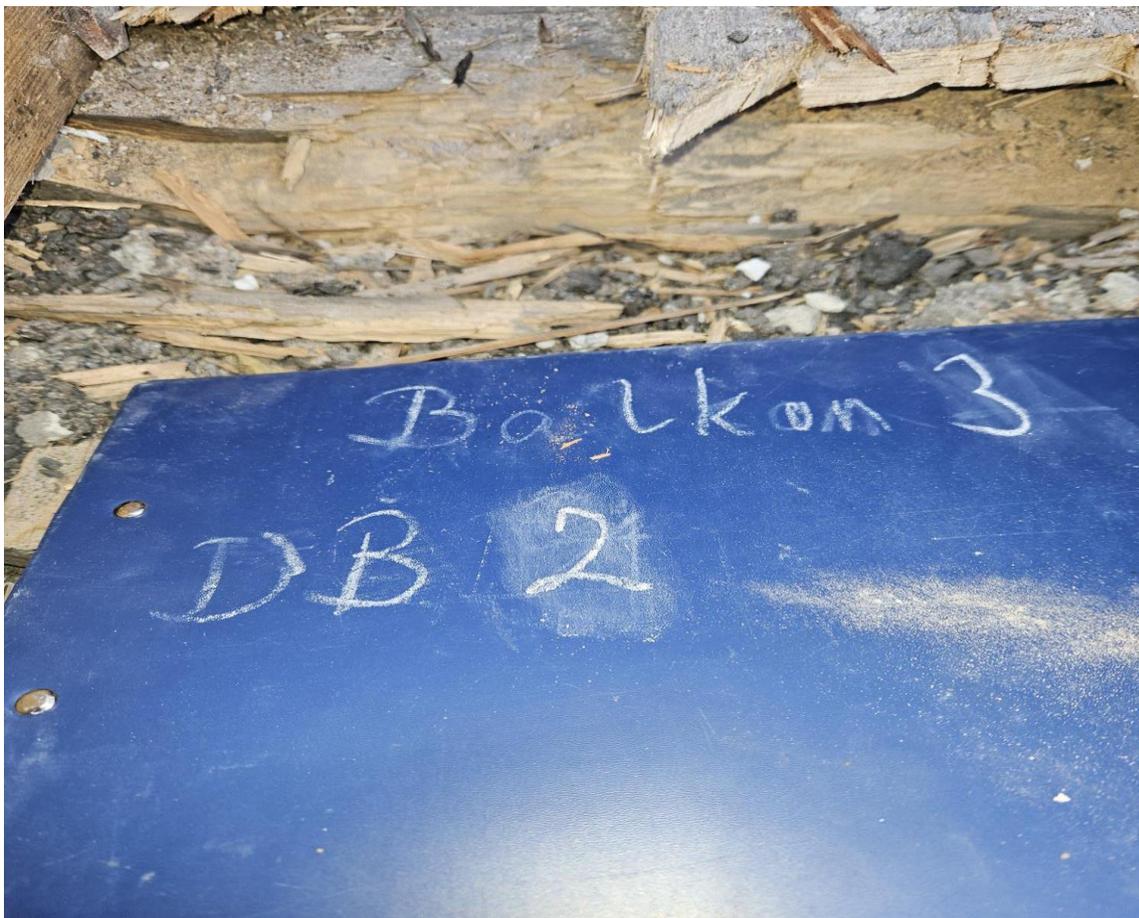
Der Terrassenaufbau der drei Terrassen ist bis zur rückseitigen Wand entfernt worden. Es konnte nun der gesamte Terrassenbereich untersucht werden, bei der erhebliche Schäden festgestellt wurden (s. Bauteilliste). Es wurden auch nochmals Materialproben genommen und an das Prüflabor übergeben.

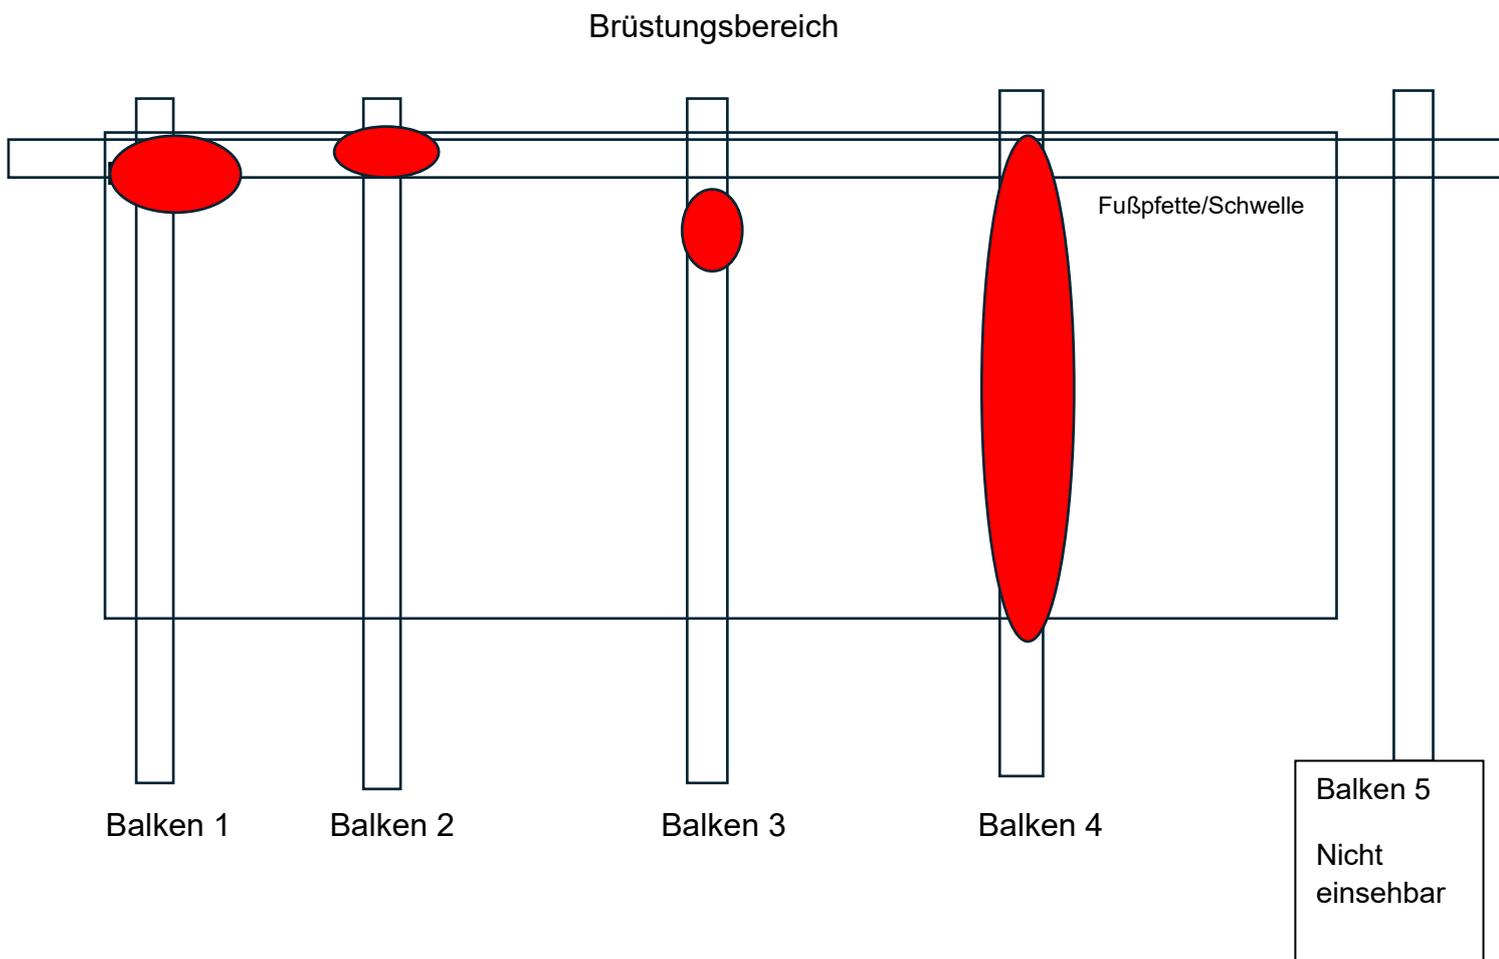
Terrasse 1: Skizze nicht maßstabsgetreu

Die Deckenbalken haben eine Dimensionierung von ca. 22/26 cm, der lichte Balkenabstand beträgt ca. 70 cm. Diese spannen von der Traufkante in Richtung Wohnung/ Hausflur bis zur nächsten tragenden Wand (vermutlich im Hausflur).

Balken 1 wurde vermutlich bereits bei den Ausbauarbeiten in den 1990er Jahren durch ein KVH (Konstruktionsvollholz) ersetzt und mit einer Anlaschung aus U- Stahl 200mm verstärkt. Wie weit diese Anlaschung ausgeführt ist, war nicht einsehbar.

<u>Bauteil</u>	<u>Untersuchungsergebnis</u>	<u>Befund</u>	<u>Sanierungsempfehlung</u>
Fußpfette/Schwelle	Braunfäule und Würfelbruch	Braunfäuleerreger	Komplett austausch bis Balken 5
Balken 01	Braunfäule und Würfelbruch Bis x-30 c	Braunfäuleerreger	Balken mind. 50 cm nach letzten sichtbaren Befall zurückschneiden und gemäß Statik verstärken
Balken 02	Braunfäule und Würfelbruch Bis x-20 c	Braunfäuleerreger	Balken mind. 50 cm nach letzten sichtbaren Befall zurückschneiden und gemäß Statik verstärken
Balken 03	Braunfäule und Würfelbruch Bis x-50 c	Braunfäuleerreger	Balken mind. 50 cm nach letzten sichtbaren Befall zurückschneiden und gemäß Statik verstärken
Balken 04	Braunfäule und Würfelbruch Bis x-30 c	Echter Hausschwamm	Balken mind. 100 cm nach letzten sichtbaren Befall zurückschneiden und gemäß Statik verstärken oder Komplett austausch
Balken 05	nicht einsehbar

Bereich Terrasse 1: In den befallenen Wänden ist 1 Stein/m² auszubauen, um evtl. verdeckt wachsende Myzele zu erkennen. Der Putz ist 1,50 m über den letzten sichtbaren Befall hinaus zu entfernen.

Die gesamte Dielung, Schüttung und Stakung ist auszubauen und gedeckt aus dem Gebäude zu transportieren. Die Rabitzdecke und eine eventuell vorhandene Trockenbaudecke im 4. OG ist mindestens 1,50 m über den letzten sichtbaren Befall hinaus abzubauen, dasselbe gilt auch für die betreffende Wohnung im Dachgeschoß. Oberflächenmyzel, Fruchtkörper und alle befallenen Holzbauteile sind zu entfernen, einschließlich eines Sicherheitsabstandes von in der Regel mindestens 1 m über den letzten sichtbaren Befall hinaus. Im Befallsbereich vom EHS ist die Mauerkrone schwammbekämpfend zu behandeln und zusätzlich im Bohrlochverfahren gemäß den WTA-Merkblättern 1-2-05/D mit einem Schwammsperrmittel zu versehen.

Im gesamten vom Echten Hausschwamm befallenen Mauerwerk ist eine Mauerwerkssanierung inklusive tiefenwirksame Behandlung (Bohrlochinjektage) durchzuführen. Der Sanierungsbereich erstreckt sich 1,50 m über den letzten sichtbaren Befall hinaus in alle Richtungen.

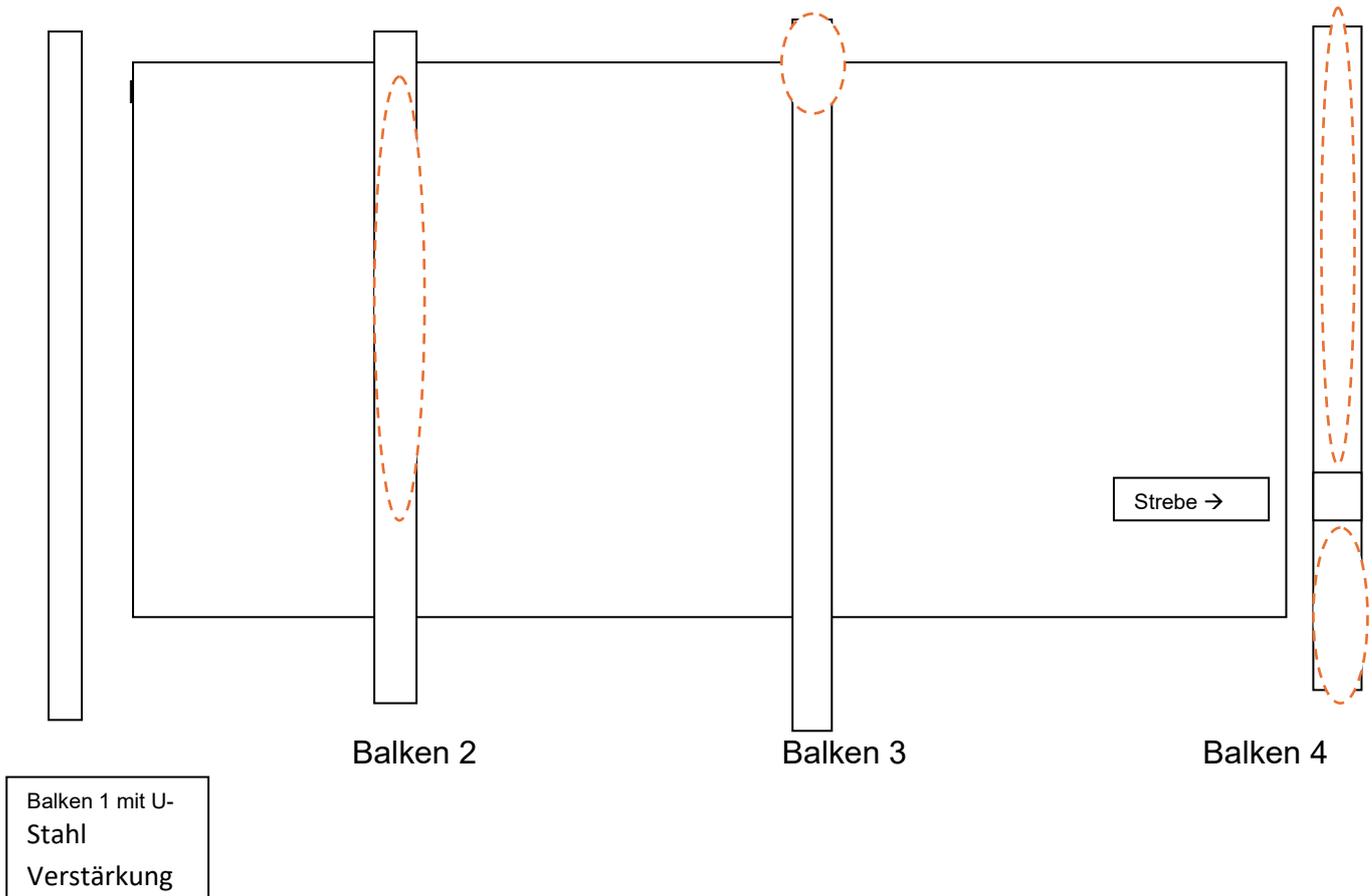
Terrasse 2: Skizze nicht maßstabsgetreu

Bauteil	Untersuchungsergebnis	Befund	Sanierungsempfehlung
Balken 01	nicht einsehbar		
Balken 02	Braunfäule und Würfelbruch Bis x-100 cm	Braunfäuleerreger vermutlich Gelber Porenschwamm	Balken mind. 50 cm nach letzten sichtbaren Befall zurückschneiden und gemäß Statik verstärken oder Austausch
Balken 03	Braunfäule und Würfelbruch Bis x-20 cm	Braunfäuleerreger vermutlich Gelber Porenschwamm	Balken mind. 50 cm nach letzten sichtbaren Befall zurückschneiden und gemäß Statik verstärken

Balken 04	Braunfäule und Würfelbruch Bis x-120 cm	Braunfäuleerreger vermutlich Gelber Porenschwamm	Balken mind. 50 cm nach letzten sichtbaren Befall zurückschneiden und gemäß Statik verstärken oder Komplettaustausch
Strebe	am Fußpunkt Braunfäule	Braunfäuleerreger	Rückschnitt mind. 50 cm nach letzten sichtbaren Befall

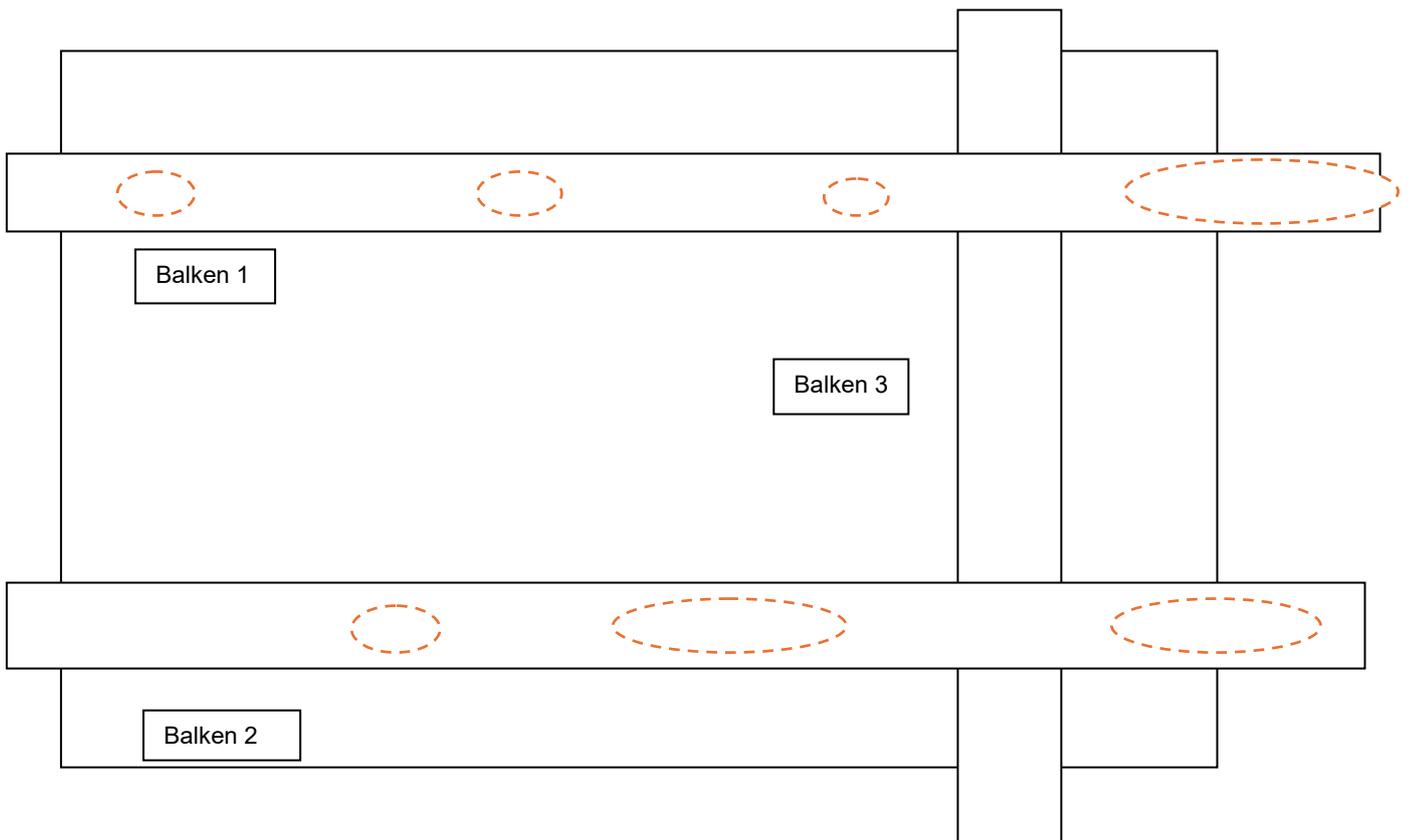
Terrasse 3: Skizze nicht maßstabsgetreu

Bauteil	Untersuchungsergebnis	Befund	Sanierungsempfehlung
Balken 01	Braunfäule und Würfelbruch über die gesamte Länge verteilt	Braunfäuleerreger	Balkenaustausch
Balken 02	Braunfäule und Würfelbruch über die gesamte Länge verteilt	Braunfäuleerreger	Balkenaustausch
Balken 03	ohne Befund
