**Dipl.-Ing. Matthias Voigt**  
 Ingenieurbüro für Holzschutz  
 öbuv Sachverständiger der IHK zu Leipzig  
 für Pilz- und Insektenbeschädigungen  
 an Bauholz und deren Sanierung

Projekt:  
 Dachausbau  
 Arno-Nitzsche-Straße 8  
 04277 Leipzig

Plan:  
**Grundriss Dachgeschoss  
 Holzbalkendecke über 3.OG**  
 Schemadarstellung der Untersuchungsbefunde  
 und Maßnahmenempfehlungen nach DIN 68800-4

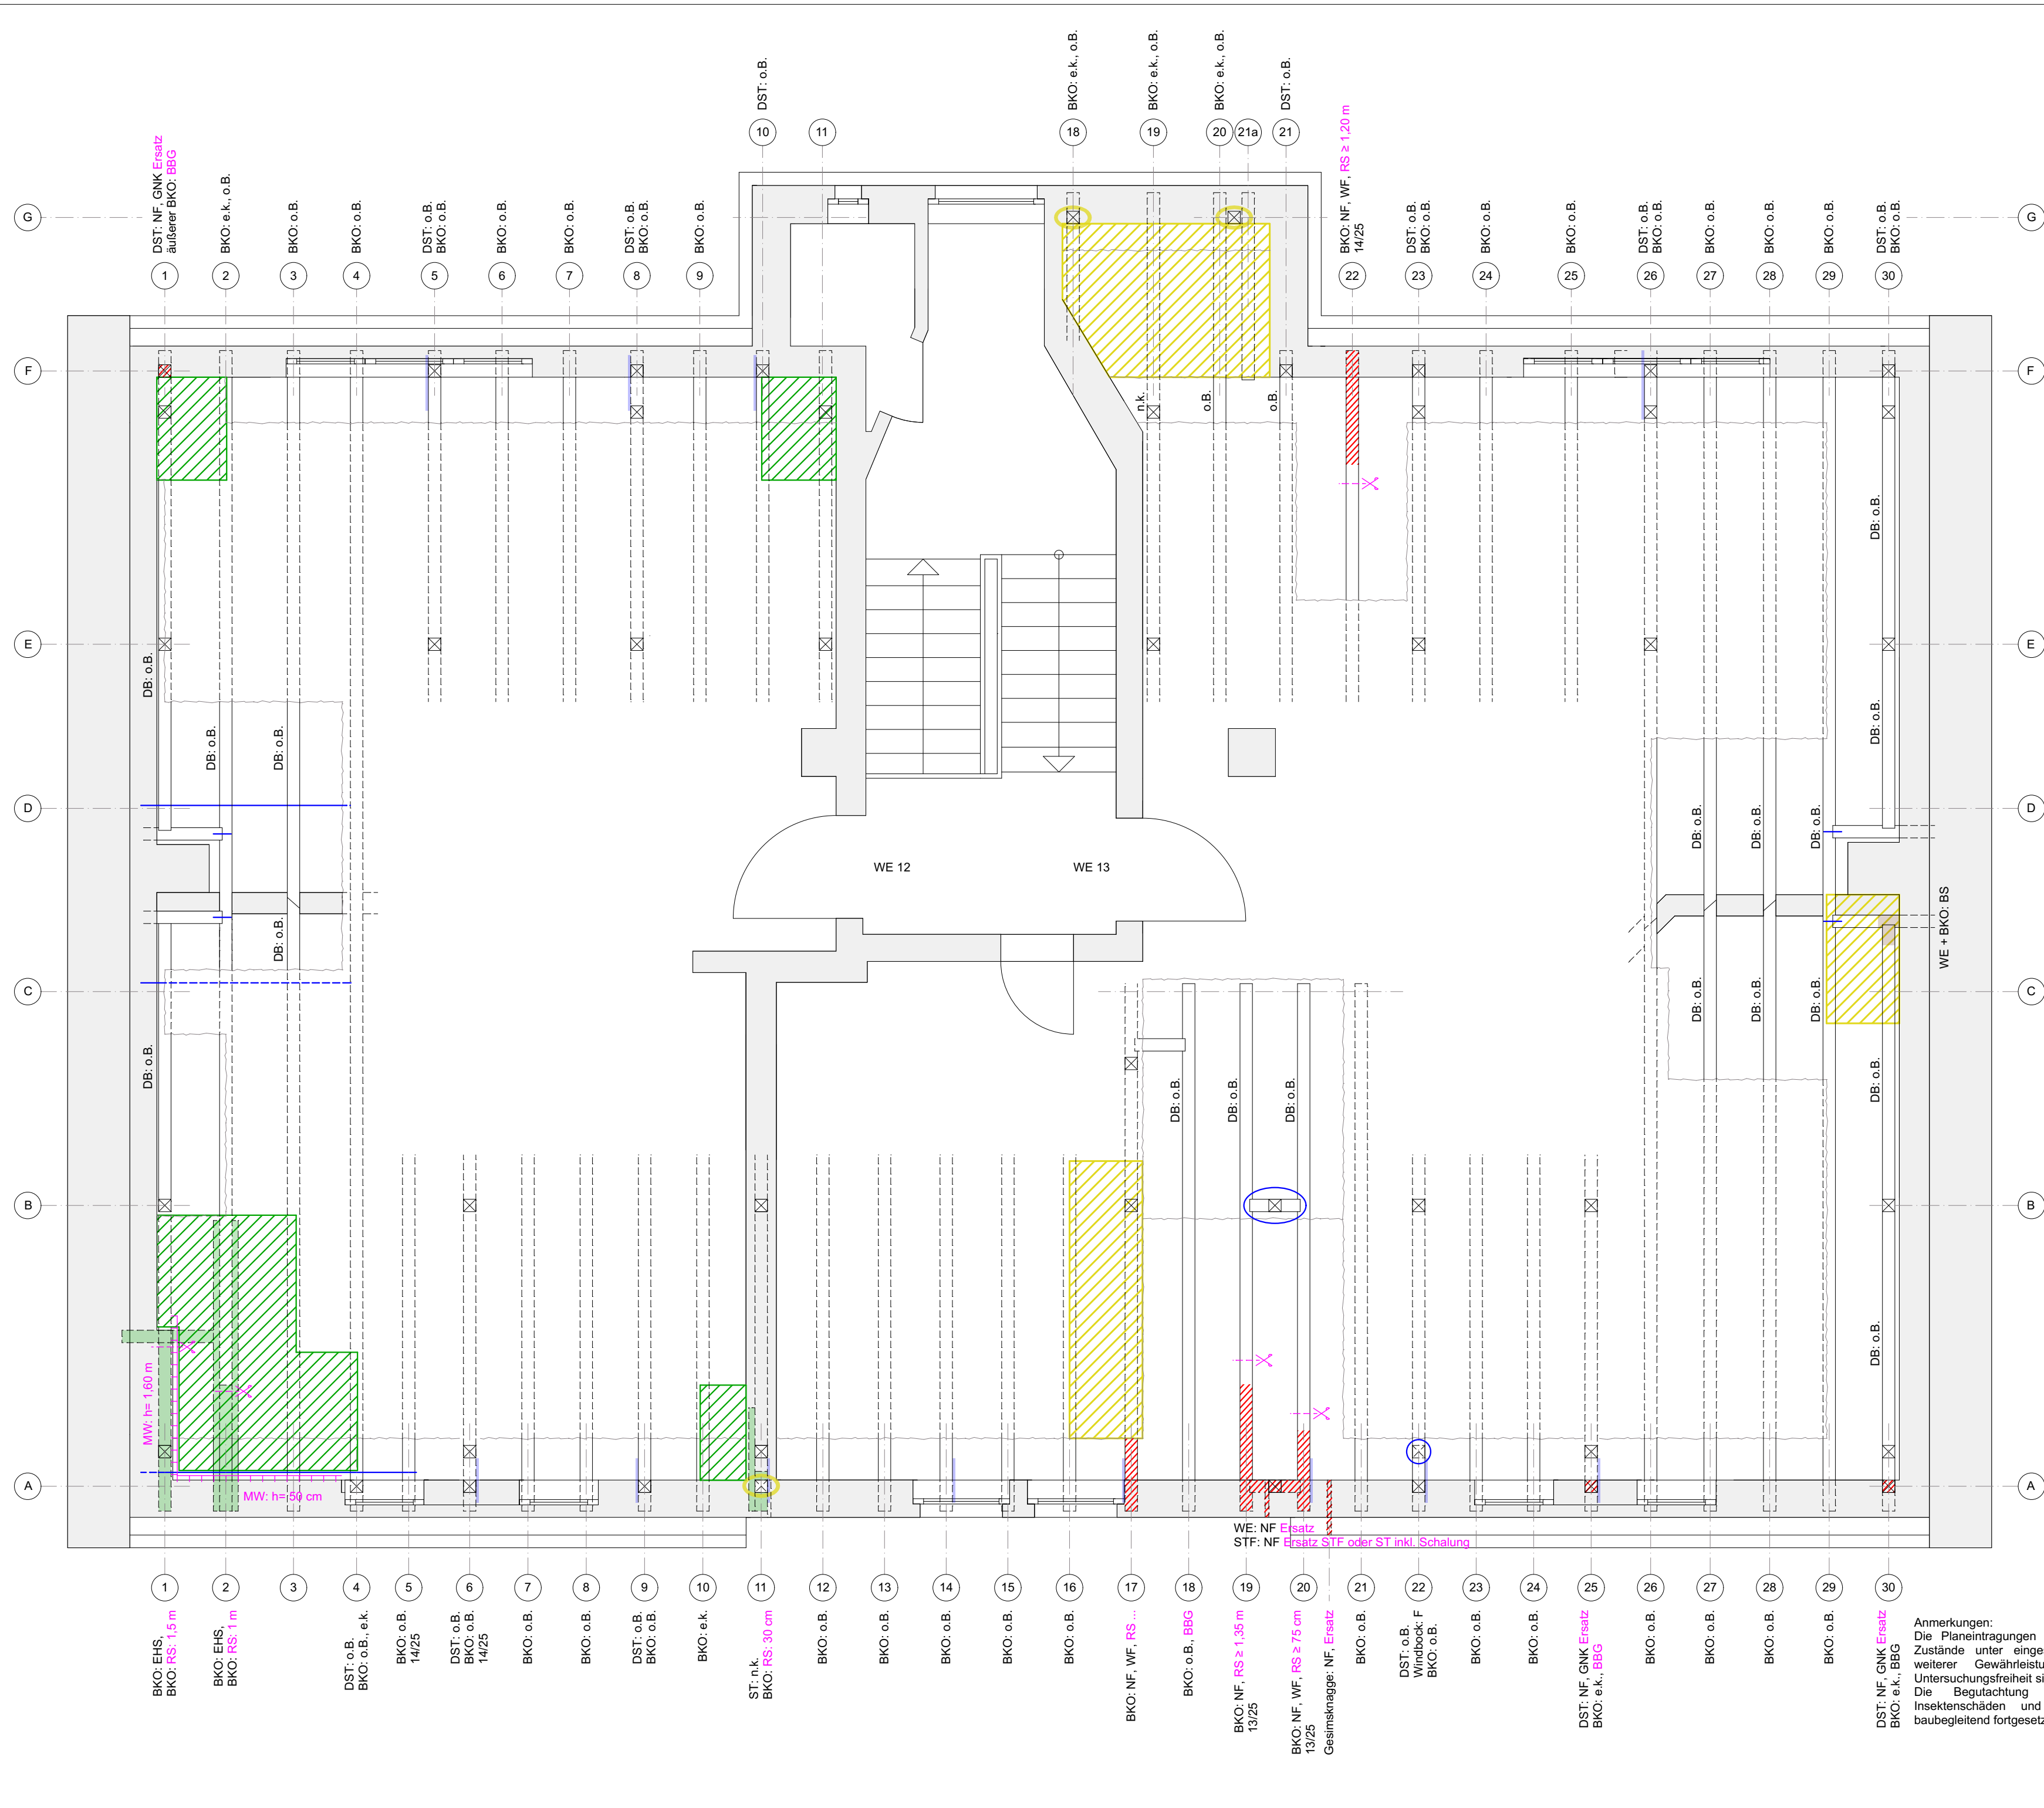
1 DST: NF, GNK Ersatz äußerer BKO, BBG  
 2 BKO: e.k., o.B.  
 3 BKO: o.B.  
 4 BKO: o.B.  
 5 DST: o.B., BKO: o.B.  
 6 BKO: o.B.  
 7 BKO: o.B.  
 8 DST: o.B., BKO: o.B.  
 9 BKO: o.B.  
 10 DST: o.B.  
 11 ST: n.k., BKO: RS: 30 cm  
 12 BKO: o.B.  
 13 BKO: o.B.  
 14 BKO: o.B.  
 15 BKO: o.B.  
 16 BKO: o.B.  
 17 BKO: NF, WF, RS ...  
 18 BKO: o.B., BBG  
 19 BKO: NF, RS ≥ 1,35 m  
 20 BKO: NF, WF, RS ≥ 75 cm  
 21 BKO: o.B., Ersatz Gesimsknagel, NF, Ersatz  
 22 DST: o.B., Windbock: F, BKO: o.B.  
 23 BKO: o.B.  
 24 BKO: o.B.  
 25 DST: NF, GNK Ersatz, BKO: e.k., BBG  
 26 BKO: o.B.  
 27 BKO: o.B.  
 28 BKO: o.B.  
 29 BKO: o.B.  
 30 DST: NF, GNK Ersatz, BKO: e.k., BBG

BKO: EHS, BKO: RS: 1,5 m  
 BKO: EHS, BKO: RS: 1 m  
 DST: o.B., BKO: o.B., e.k.  
 BKO: o.B., 14/25  
 DST: o.B., BKO: o.B., 14/25  
 BKO: o.B.  
 BKO: o.B.  
 DST: o.B., BKO: o.B.  
 BKO: e.k.  
 ST: n.k., BKO: RS: 30 cm  
 BKO: o.B., BBG  
 BKO: NF, WF, RS ≥ 1,35 m  
 BKO: NF, WF, RS ≥ 75 cm  
 Ersatz Gesimsknagel, NF, Ersatz  
 DST: o.B., Windbock: F, BKO: o.B.  
 BKO: o.B.  
 DST: NF, GNK Ersatz, BKO: e.k., BBG

MW: h= 1,60 m  
 MW: h= 99 cm  
 WE: NF Ersatz  
 STF: NF Ersatz STF oder ST inkl. Schalung

- Bohrlochdrucktränkung im Mauerwerk mit Schwammpermittel - Ausführung 03/2024
  - Rückschnittlänge des befallenen/ geschädigten Bauteils nach DIN 68800-4, inklusive Sicherheitsabstand, gemessen ab Innenkante Wand; versteht sich als Mindestmaß, Erweiterungen sind möglich

- Bekannte, aber **nicht** ausgeführte bauliche Vorarbeiten:
- Fußboden aufnehmen, Deckenfüllung entfernen und zum möglichen Wiedereinbau auf Folie oder in Behälter legen.

- Drempelelemente vorsichtig seitlich freilegen. Zwei Steine aus dem Verband lösen, so daß die Außenseite des Drempelelementes kontrollierbar ist.
- Abkürzungen:
