Projekt:  
 Dachausbau  
 Arnoldsche-Strasse 8  
 04277 Leipzig

Plan:  
**Grundriss Dachgeschoss  
 Holzbalkendecke über 3.OG**

Schmaderstellung der Untersuchungsbefunde  
 und Maßnahmenempfehlungen nach DIN 68800-4

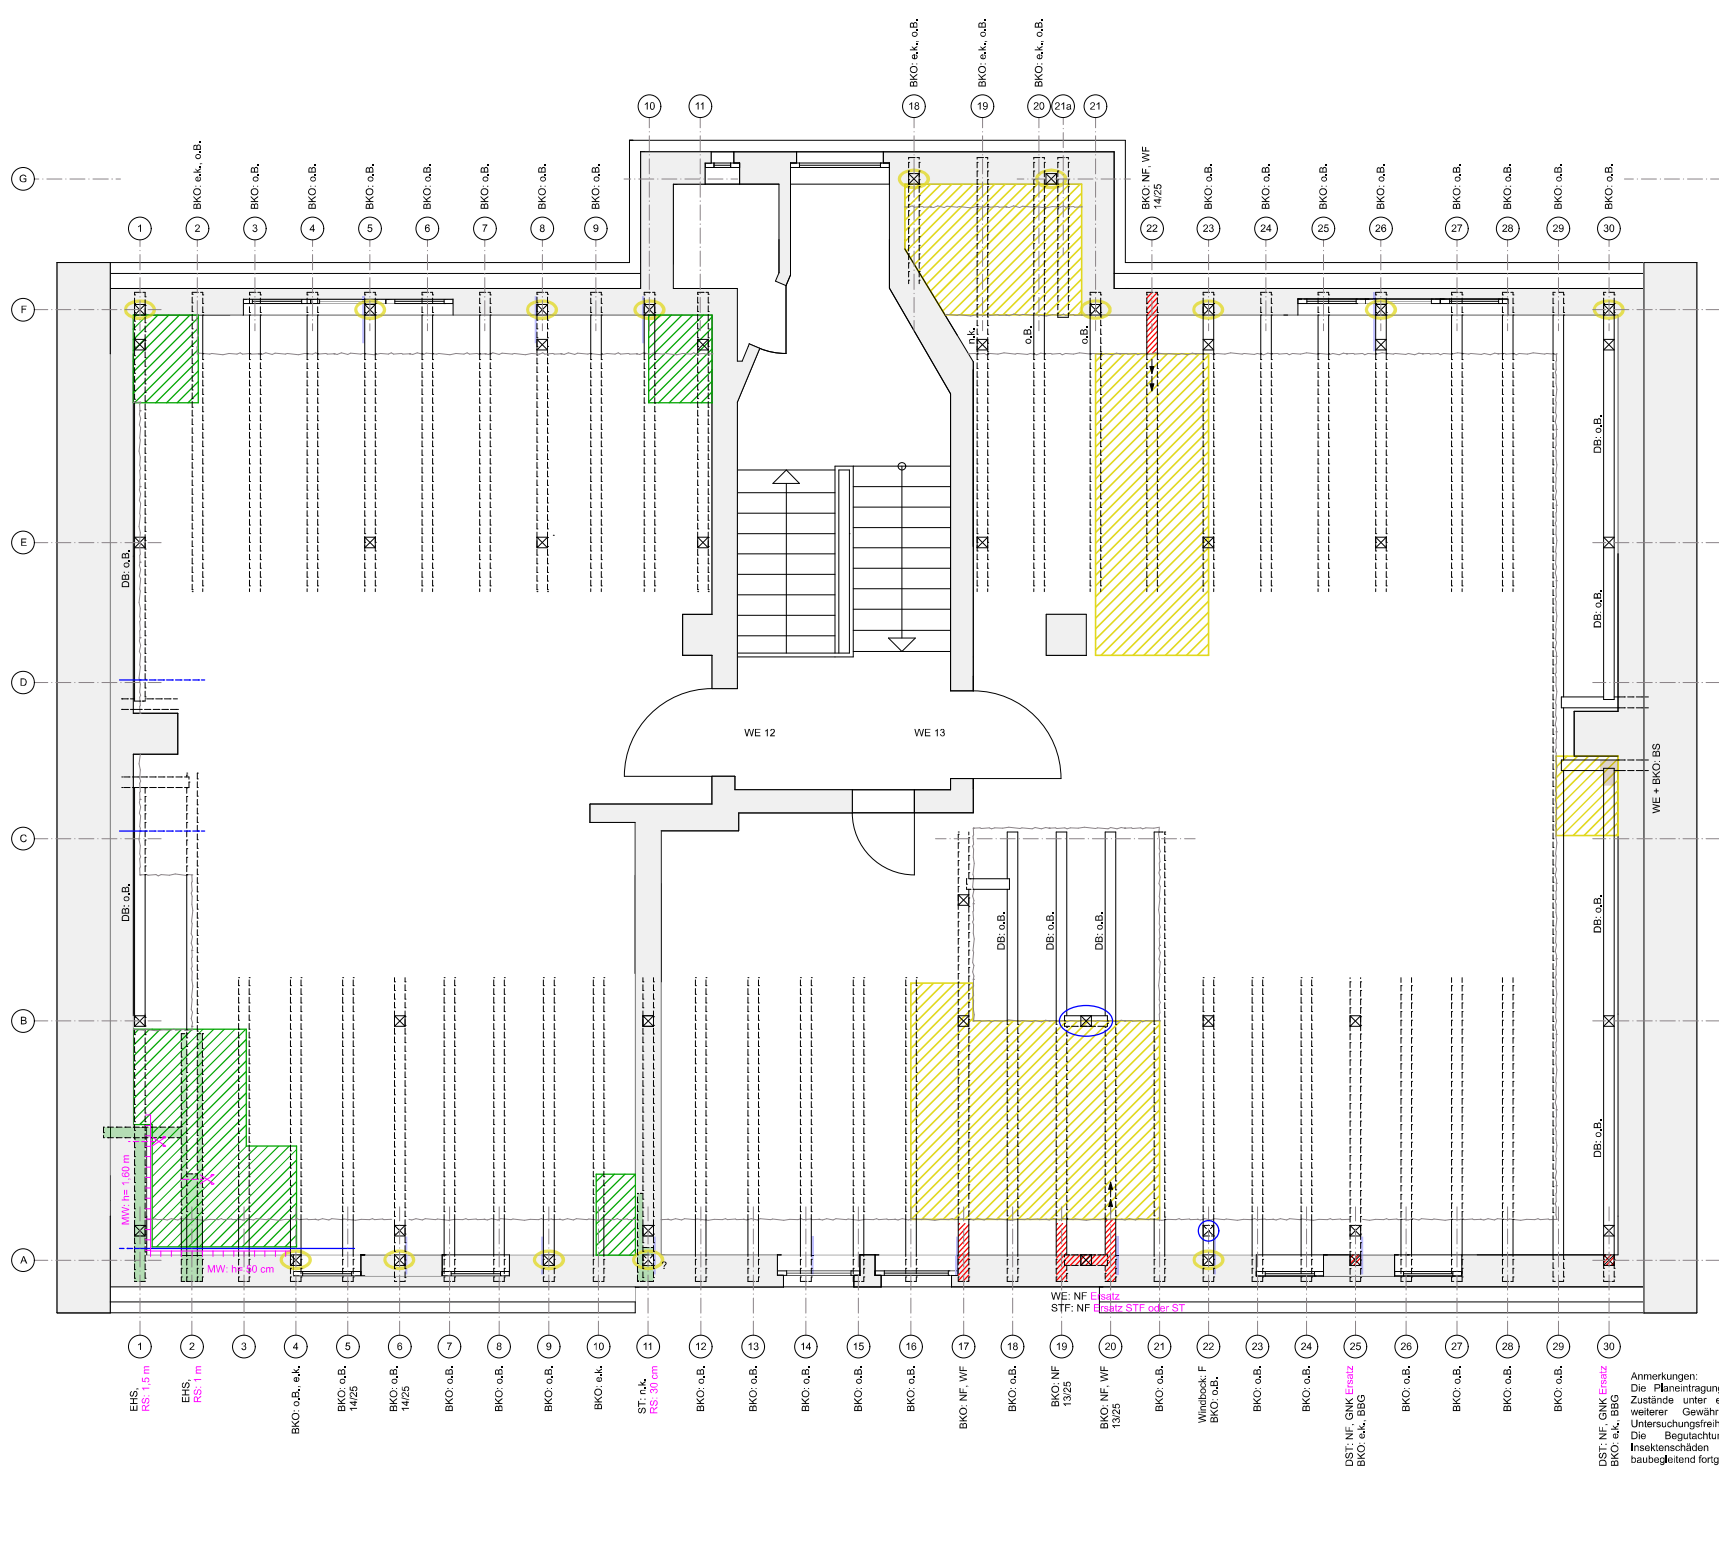
Anmerkungen:  
 Die Planentragungen sind das Ergebnis erkennbarer Zustände unter eingeschränkten Bedingungen. Nach weiterer Gewährleistung der Zugänglichkeit und Untersuchungsfreiheit sind Befundweiterungen möglich. Die Begutachtung bezüglich der Pilz- und Insektenbeschädigungen und physischen Zustände muss baubegleitend fortgesetzt werden.

- Hochdruckströmung im Mauerwerk mit Schwammpermittel - Ausführung 03/2024
  - Rückschnittlänge des befallenen/ geschädigten Bauteils nach DIN 68800-4, inklusive Sicherheitsabstand, gemessen ab Innenkante Wand, versteht sich als Mindestmaß, Erweiterungen sind möglich

- Bauliche Vorarbeiten:**
- Fußboden aufnehmen, Deckenfüllung entfernen und zum möglichen Wiedereinbau auf Folie oder in Behälter legen.
  - Drempelständer vorsichtig seitlich freilegen. Zwei Steine aus dem Verband lösen, so daß die Außenseite des Drempelständers kontrollierbar ist.
